## MATSGERÐ

Þingvallastræti 31  
600 Akureyri

Mál nr. M-6/2015

Jónas Vignir Karlsson  
Gunnar F. Gunnarsson  
febrúar 2016

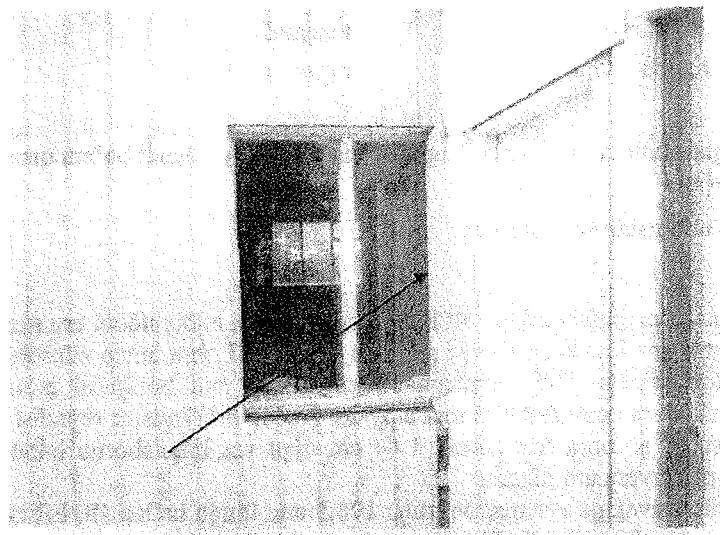
- 4) Í kverk milli íbúðarhúss og sólskála við hurð á vesturhlíð sólskála var spónaplötubútur við glugga á stofu fjarlægður og umtmerki könnuð.

Mynd. Asynd að glugga þar sem sponaplasta var tekin frá vegna skoðunar.

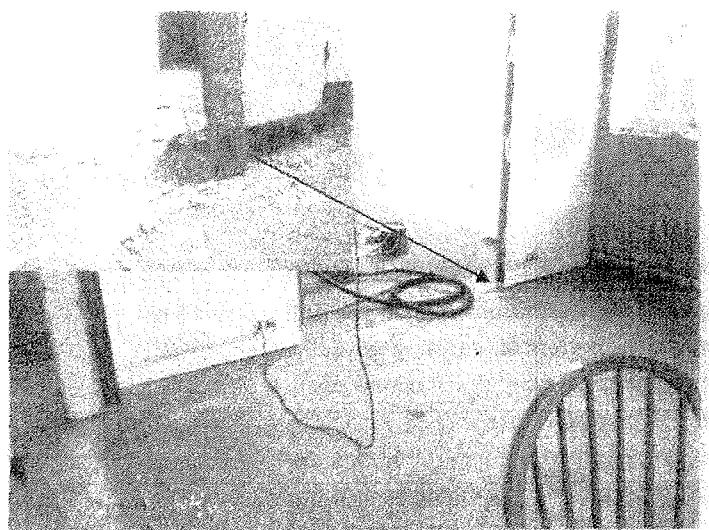
Sig gólfplötum hússins er það mikið að innveggir hafa að hluta slitnað frá gólfplötum og skekkst (t.d. innveggur milli stofu og „herbergis“ að sólskála).

Mynd 1.2 Ásýnd að léttum vegg í stofu sem slitinn er frá gölfþlötu. Sjá má að ca. 2cm er frá gölfþlötu og upp að fótreim á léttum vegg.

Áhrif sigs á gólfí hefur ekki haft teljandi áhrif á inn- og utveggi ef undan er skilinn innveggur „herbergis“ (alrými að sólskála) er snýr að stofu og gangi. Sá veggur er slitinn frá gólfí, hann er verulega skakkur og rifinn.

Þessi veggur þarfust endurgerðar.

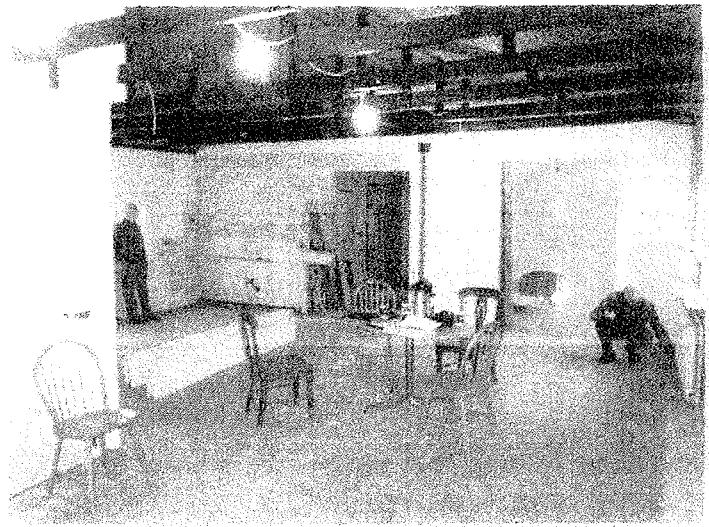
Mynd 1.3 Ásýnd yfir stofurýni og eldhús.

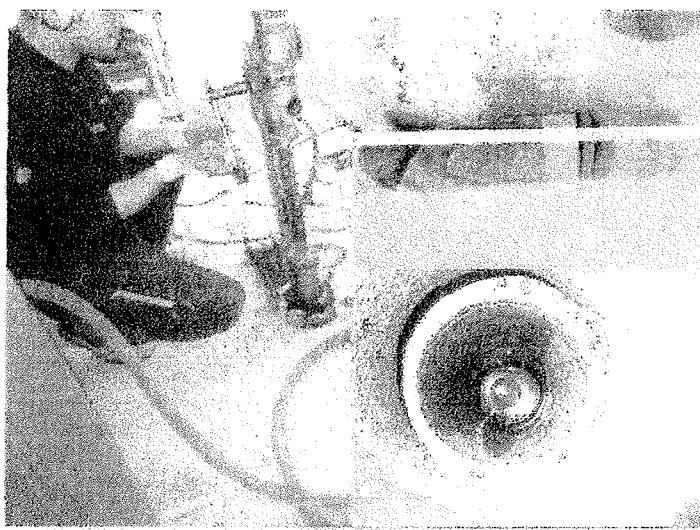
- 1) Matsmenn hallamældu gólf íbúðar og sólskála. Niðurstöður eru sýndar í matsgerð.
- 2) Matsmenn létu kjarnabora í gegnum gólfplötu í rými innan við sólskála, merkt „herb“ á teikningum. Eftir rúmlega 11 cm þorun datt borkjarni niður um 25-30 mm. Borkjarninn mældist 113 mm á þykkt. Neðan holrýmisins reyndist vera steypa og var ákveðið að bora enn frekar. Í 44 cm dýpt var kjarnaborun lokið og reyndist neðri kjarninn vera um 33 cm.
- 3) Halli innveggja var mældur með 178,5 cm. löngu hallamáli. Eftirfarandi niðurstöður fengust. Uppgefinn halli miðast við lengd hallamáls:

Mynd 1.5 Kjarnaborað var í gegnum gólfsplótu við inngang í garðskála til að staðreyna uppbyggingu og ástand gólfsplótu og undirlags.

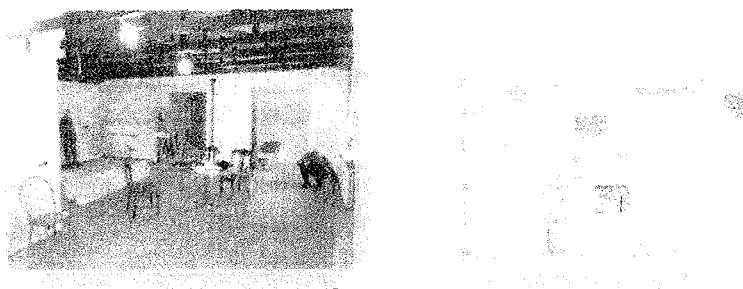
Við matsskoðum höfðu burðarsúlur undir þakvirki milli stofu og eldhúss verið fjarlægðar.

Skekksjó hefur komið fram í burðarsúlu undir stálbita ofan veggjarr milli þvottahúss og baðherbergis/herbergis. Að okkar mati er eðlilegt að burðarsúlur sem hafa verið fjarlægðar verði endurgerðar, m.a. til að breyta ekki burðarvirki þakvirkis sem sýrir var.

Mynd 1.5      Burðasúlur milli eldhúss og stofu hafa verið fjarlægðar, sjá má upprunalegt skipulag a mynd hér að ofan

Við þessa endurgerð og endurgerð veggja, sbr. lið 1) verður unnt að leiðréttu þá skekkju á burðarstoð undir stálbita, sem áður er minnst á.
