## MINNISBLAÐ

| <b>Varðar:</b> | Tónatröð |

**MÁLEFNI: Tónatröð Akureyri – Jarðvegsaðstæður og byggingarhæfi lóða****Inngangur**

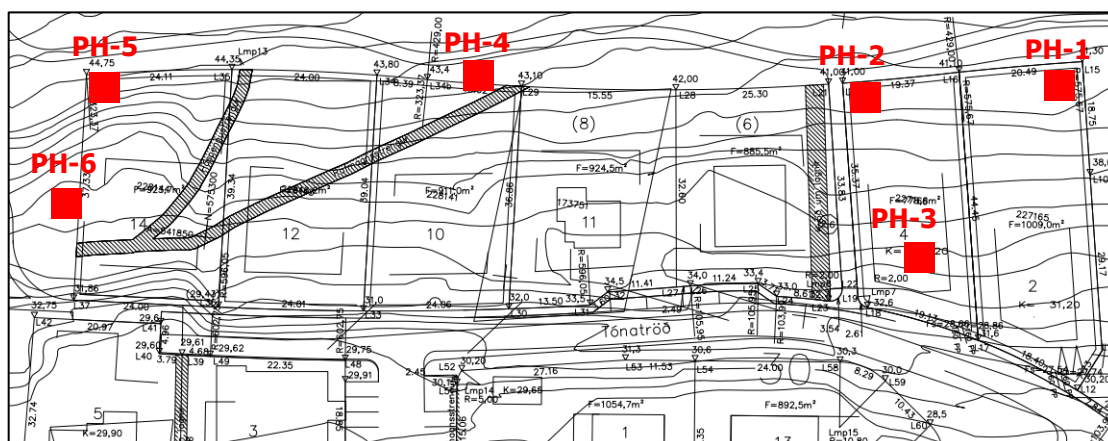
*Staðsetning prufuhola<sup>3</sup>*

Alls voru grafnar sex prufuholur og eru staðsetningar þeirra sýndar á myndinni hér að neðan. Í öllum holunum var grafið niður á mjög þéttan og illgræfan jökulruðning.

Núverandi land er að mestu hulið gróðri, sjá ljósmynd hér að aftan, og hallar niður frá vestri til austurs; sbr. jafnhæðarlínur á mynd hér að ofan. Mesti hæðarmunur innan núverandi lóða er á bilinu 9 til tæplega 13 m; vaxandi munur frá norðri til suðurs og er meðal landhalli á núverandi lóðamörkum á bilinu 12° til 19°; vaxandi til suðurs.

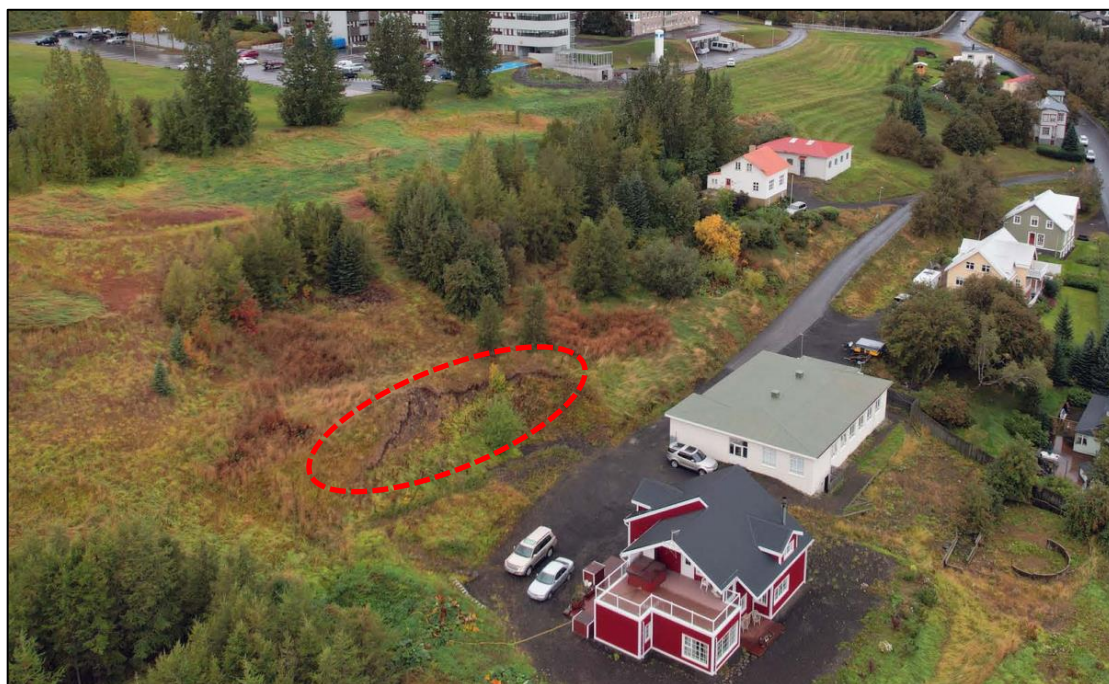
Við yfirferð og skoðun á svæðinu er ekkert sem bendir til skriðufalla en í augum leikmanna þá gæti mögulega eitt „skriðusár“ innan svæðisins bent til slíks, sjá mynd hér að neðan.

Hér er þó einungis um að ræða örlítið skriðusár í gamalli malarnámu þar sem ekki hefur verið gengið nægjanlega vel frá skeringarbrúninni, hún of brött sem veldur því að fínefnalítið

malarefni skríður við skeringarbrúnina þar sem hallinn er hvað mestur og er nægjanlegur til að gróðurþekjan rofnar. Einfalt er að lagfæra þetta með því að fletja eilítið skeringarbrúnina.

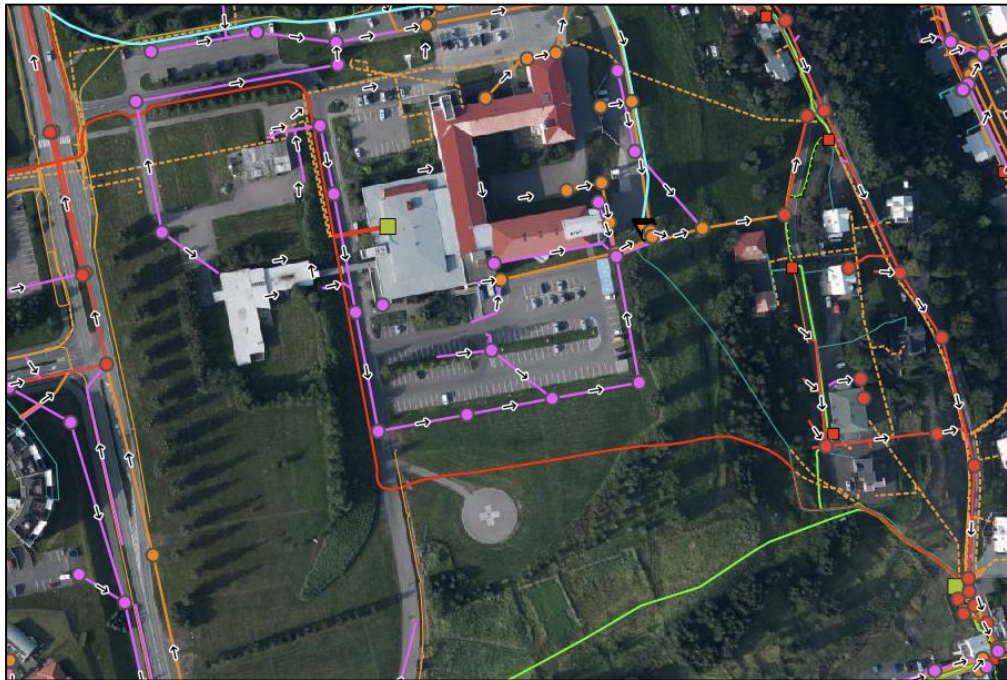
- (1) Vatnasvið svæðisins sem hér er til umfjöllunar er tiltölulega lítið, sjá mynd hér að neðan. Grænu, rauðu og blágrænu línurnar eru rafveituskurðir en annað er fráveitukerfi; þ.m.t. rauðu línurnar með rauðum hringjum. Stærstur hluti yfirborðsvatns er takmarkaður af núverandi mannvirkjum sjúkrahússins og syðri hlutinn afmarkast af Búðatröð til vesturs og hæðarbrúnum ofan Lækjargötu til suðurs. Yfirborðsvatn og/eða snjóbráðnun á syðri hluta svæðisins fer einungis að litlum hluta til austurs en megnið til suðurs og suð-austurs undan hallandi landi í átt að Lækjargötu. Uppsöfnun yfirborðsvatns er því takmörkuð við mjög afmarkað svæði utan umrædds svæðis.
