## Minnisblað fyrir umhverfis- og mannvirkjaráð

Dagsetning: 13-02-2025

### Viðhald og endurbætur á göngugötu Akureyrar

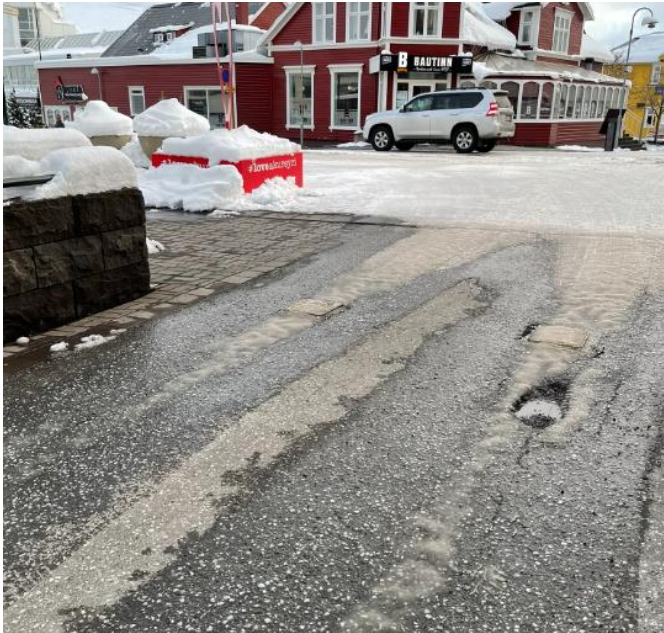
**Pollar (hækkanlegir) eru ónýttir, og malbikið er orðið sprungið og með holum**

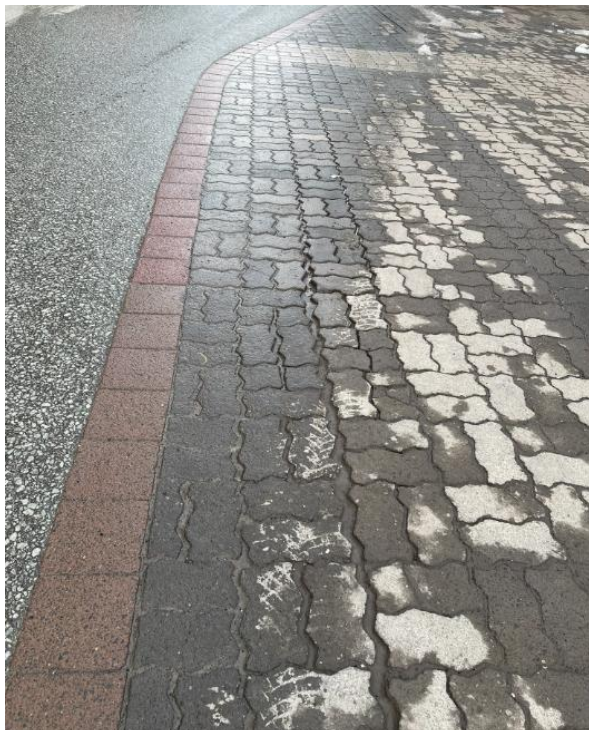
Hellur eru farnar að gliðna í sundur og losna vegna mikillar umferðar yfir svæðið. Þar sem hellurnar eru þegar orðnar skemmdar, munu þær áfram valda skemmdum á snjóbræðslurörum ef ekkert er að gert.

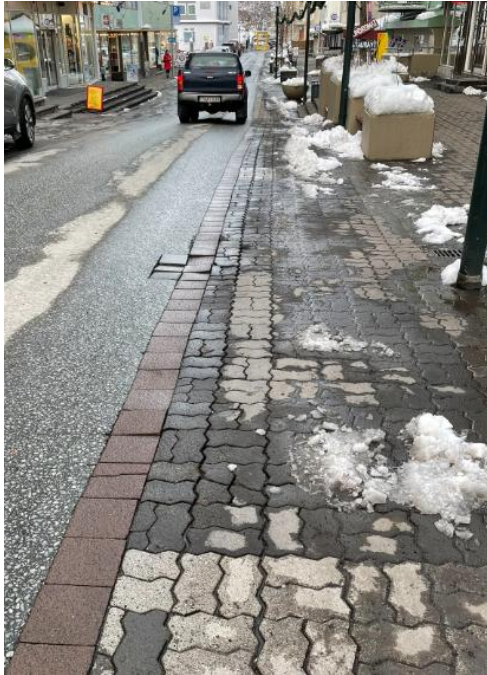
Hellurnar á svæðinu eru allar að losna, þunnar og sprungnar. Þær liggja beint á snjóbræðslurörum, og enginn sandur er lengur á milli hellanna og röranna, sem eykur hættuna á frekari skemmdum.

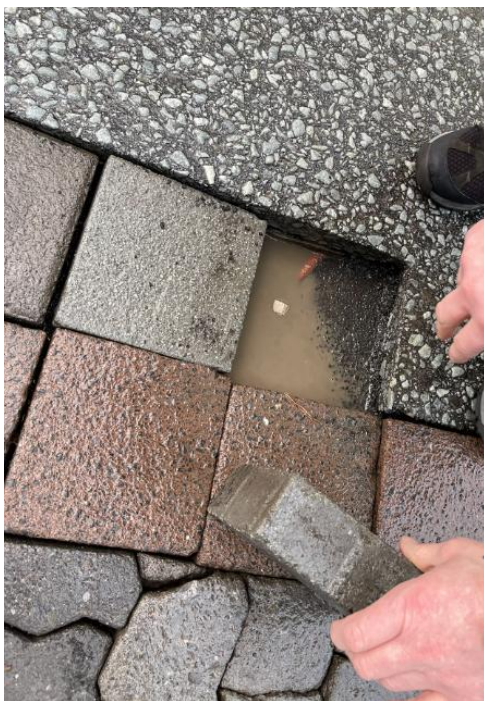
Enginn sandur er til staðar, og hellurnar liggja beint ofan á snjóbræðslurörum. Þar sem bílaumferð fer um svæðið, er rörum því stöðugt að verða meiri skemmdir.

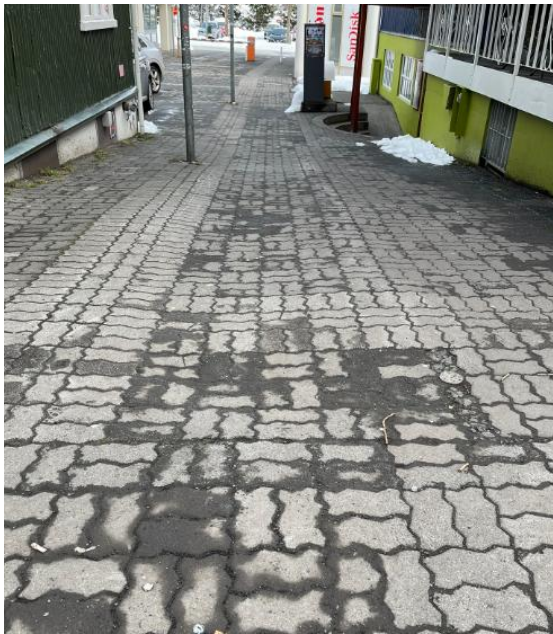
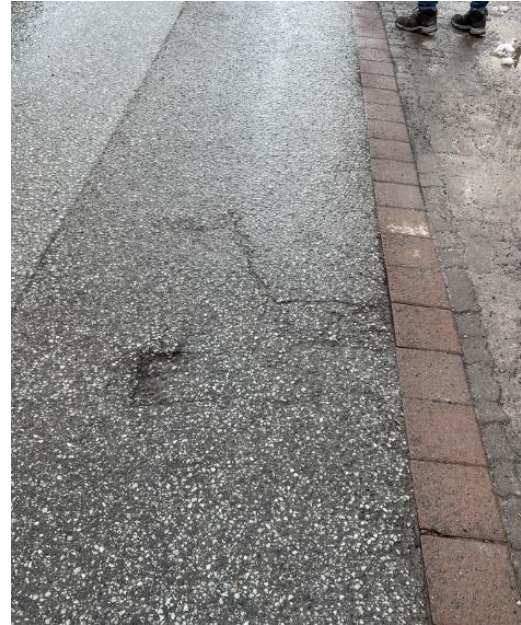
Mikið sig er í hellunum, sem skapar hættu fyrir gangandi vegfarendur. Einnig hefur myndast mikil sprungumyndun, sem eykur hættuna á skemmdum á snjóbræðslukerfinu.

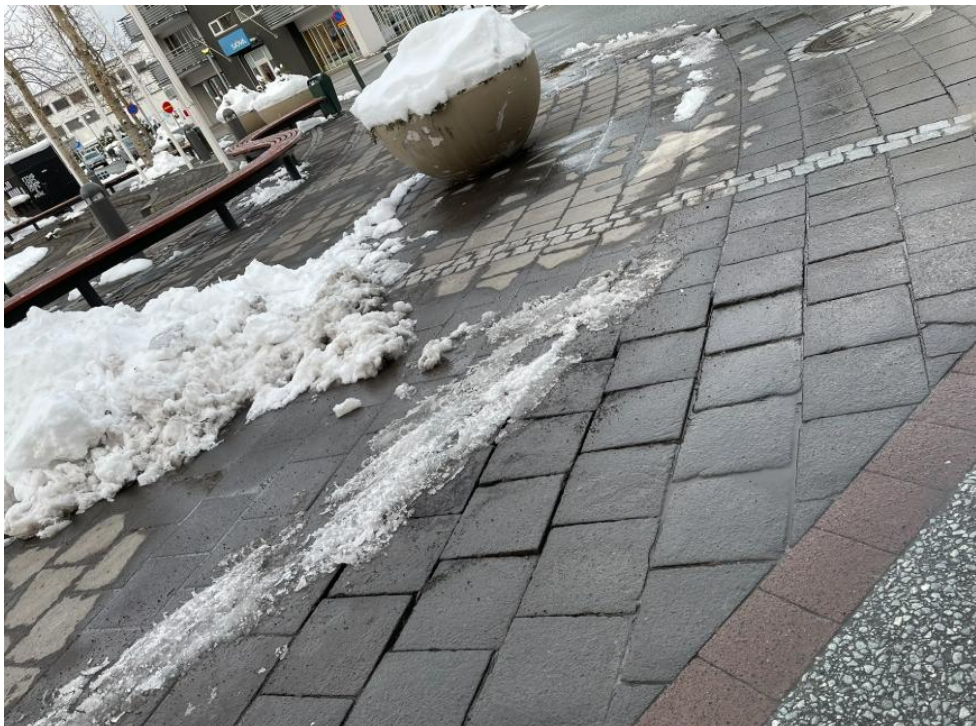
Hellurnar eru að losna og eru einfaldlega orðnar uppurnar, líkt og margt annað á göngugötunni og Ráðhústorgi.

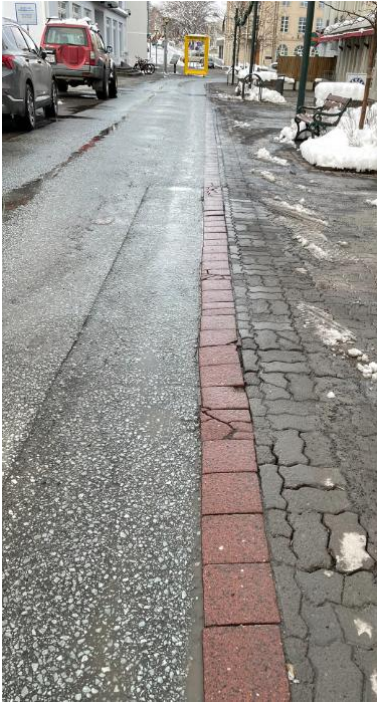
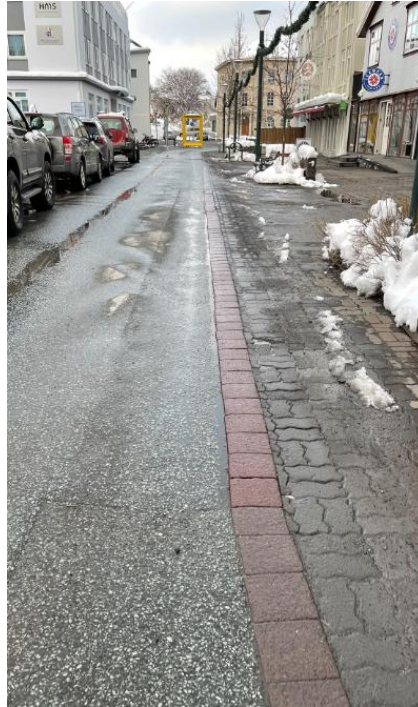
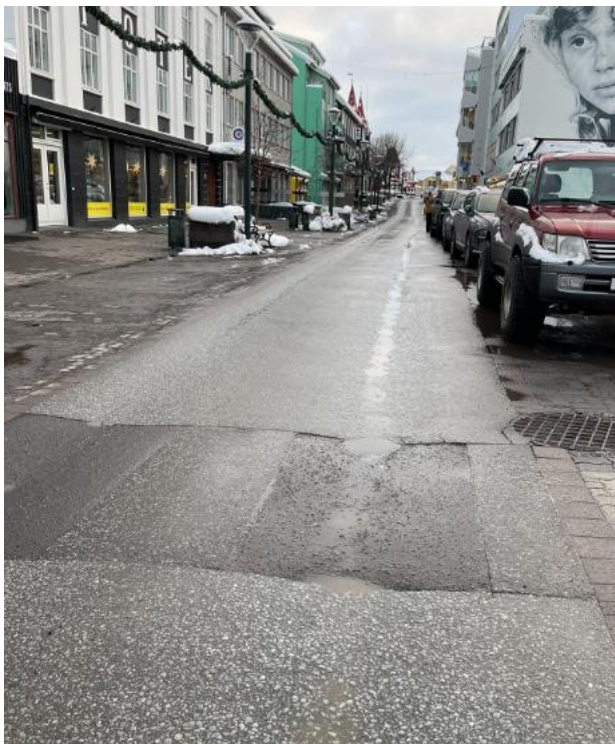
Malbik að síga, hellur brotnar og liggur þetta allt undir skemmdum

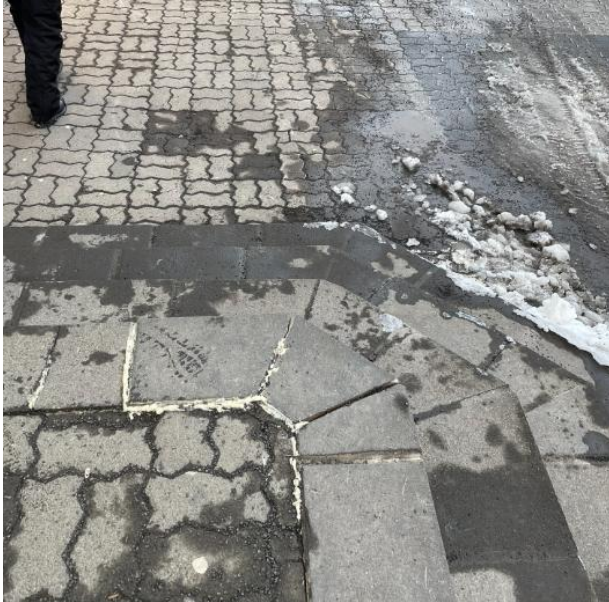
Tröppu viðgerðir og sig á hellum

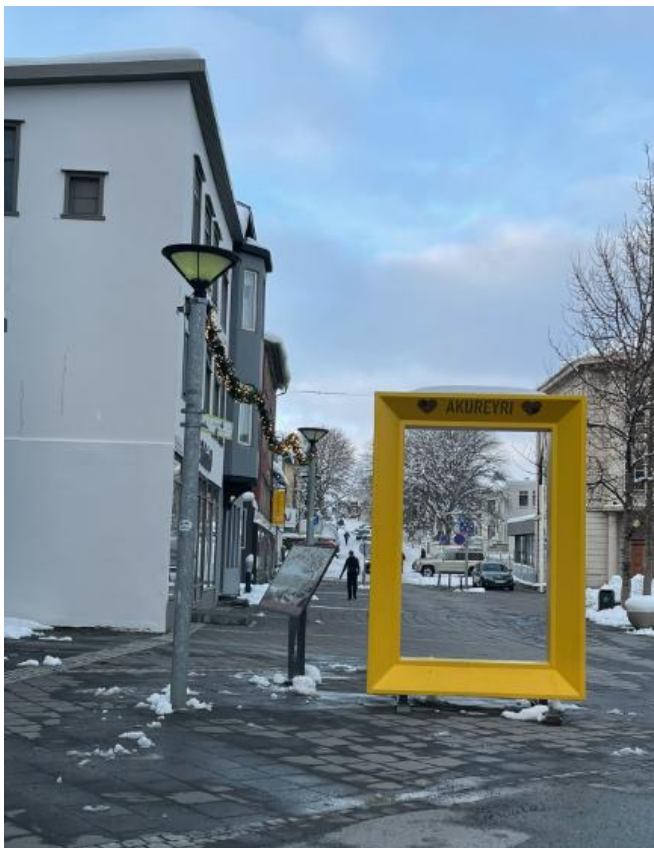
Lýsing er ónýtt á Ráðhústorgi og þarfnast endurnýjunar. Ég myndi vilja endurnýja hana í sama stíl og var gert í göngugötu með grænum ljósastaurum og kúplum

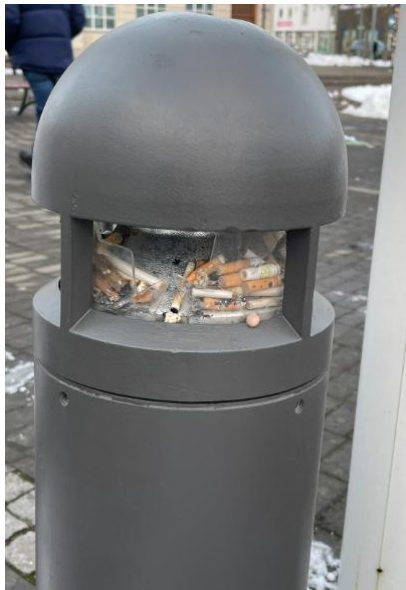
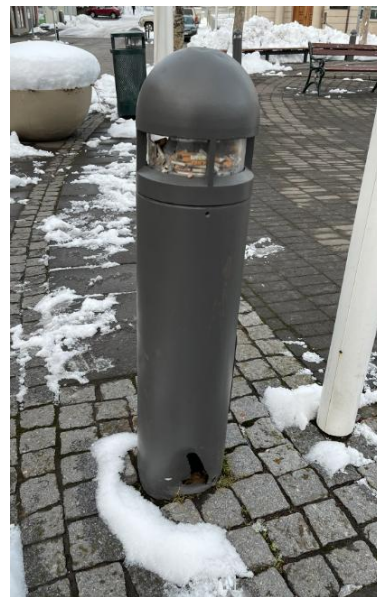
Pollalýsing í kringum torgið er ónýtt. Búið að skemma staura og luktir notaðar sem öskubakkar
