## **AKUREYRARBÆR - HRÍSEY HAFNAR- OG MIÐSVÆÐI HÚSAKÖNNUN**

**20.02.2017**

**UNNIÐ FYRIR AKUREYRARBÆ**

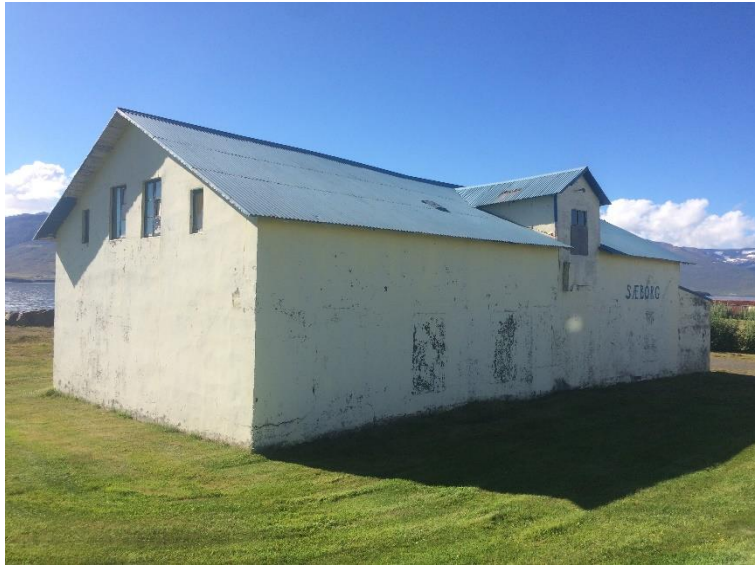
### Austurvegur 6 (Sæborg)

<i>Byggingarár:</i>	1910	<i>Hönnuður:</i>	
<i>Aðal byggingarefni:</i>	Steinsteypa	<i>Klæðning:</i>	Múrshúðað
<i>Þakgerð:</i>	Mænisþak, kvistur	<i>Þakklæðning:</i>	Bárujárn
<i>Undirstöður:</i>	Steinsteyptar	<i>Útlit:</i>	1 hæð, ris (bíslag)
<i>Notkun:</i>	Samkomustaður	<i>Stærð:</i>	272,1 m <sup>2</sup>

*Byggingarsaga:* Húsið er steinsteypt hús með risi, byggt árið 1910. Kvistir eru úr timbri. Bíslag á vesturhlið húss með einhalla þaki.

*Byggingarlistarlegt gildi:* Lágt, skemmubygging.  
*Menningarsögulegt gildi:* Í meðallagi. Húsið er minnisvarði um atvinnuhætti fyrri tíma. Húsið er byggt fyrir 1925, þannig að umsagnar Minjastofnunar er krafist ef rífa á húsið eða breyta.  
*Umhverfisgildi:* Lágt.  
*Upprunaleg gerð:* Húsið er nánast óbreytt að ytra útliti frá upprunalegri gerð.  
*Tæknilegt ástand:* Sæmilegt.  
*Varðveislugildi:* 4.

**Niðurstaða varðveislumats:** Varðveislugildi hússins er í meðallagi, en þar sem það er eldra en 100 ára er það friðað og þarf að leita samþykkis Minjastofnunar vegna breytinga eða niðurrifs skv. 29. gr. laga um menningarminjar nr. 80/2012.

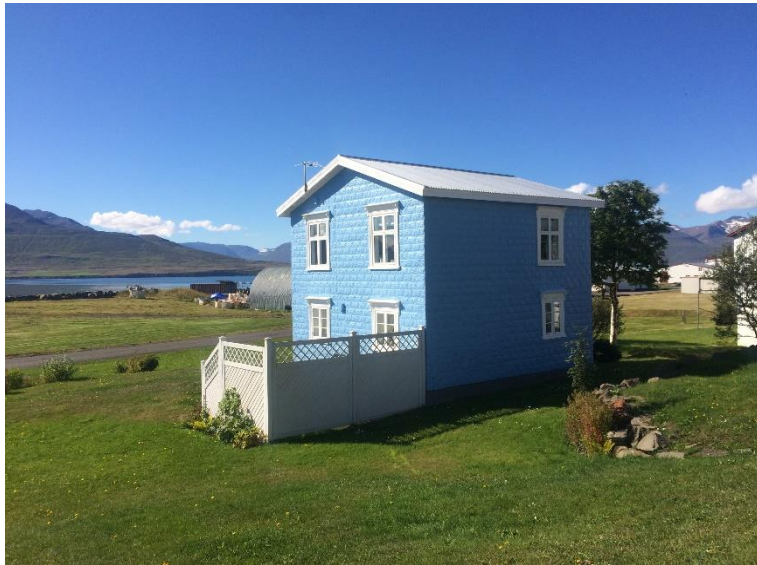
## Norðurvegur 2

<i>Byggingarár:</i>	1910	<i>Hönnuður:</i>	Óþekktur
<i>Aðal byggingarefni:</i>	Timbur	<i>Klæðning:</i>	Járnlæðning (steinblikk)
<i>Þakgerð:</i>	Mænisþak	<i>Þakklæðning:</i>	Bárujárn
<i>Undirstöður:</i>	Steinsteyptar	<i>Útlit:</i>	2 hæðir
<i>Notkun:</i>	Íbúðarhús	<i>Stærð:</i>	73,4 m <sup>2</sup>

*Byggingarsaga:* Húsið er tvílyft steinsteypt hús, byggt árið 1910. Húsið er svo til óbreytt að ytra útliti frá upprunalegri gerð.

*Byggingarlistarlegt gildi:* Í meðallagi. Hlutföll hússins eru góð sömuleiðis gluggasetning, og klæðningin var algeng á byggingartíma þess norðanlands.

*Upprunaleg gerð:* Húsið er nánast óbreytt frá upprunalegri gerð.

*Varðveislugildi:* 7.

**Niðurstaða varðveislumats:** Varðveislugildi hússins er hátt. Húsið hefur byggingarsögulegt gildi, umhverfisgildi, er nánast óbreytt frá upprunalegri gerð og í góðu ástandi. Þar sem það er eldra en 100 ára er það friðað og leita þarf samþykkis Minjastofnunar vegna breytinga eða niðurrifs skv. 29. gr. laga um menningarminjar nr. 80/2012.

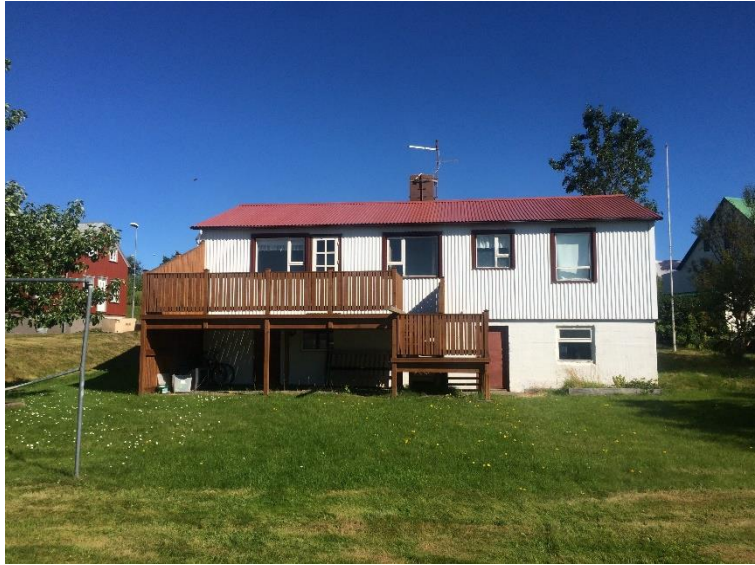
## Norðurvegur 4

<i>Byggingarár:</i>	1935	<i>Hönnuður:</i>	(Jón Guðmundsson)
<i>Aðal byggingarefni:</i>	Timbur	<i>Klæðning:</i>	Bárujárn
<i>Þakgerð:</i>	Mænisþak	<i>Þakklæðning:</i>	Bárujárn
<i>Undirstöður:</i>	Steinsteyptar	<i>Útlit:</i>	1 hæð, kjallari
<i>Notkun:</i>	Íbúðarhús	<i>Stærð:</i>	187,4 m <sup>2</sup>

**Niðurstaða varðveislumats:** Varðveislugildi hússins er lágt.

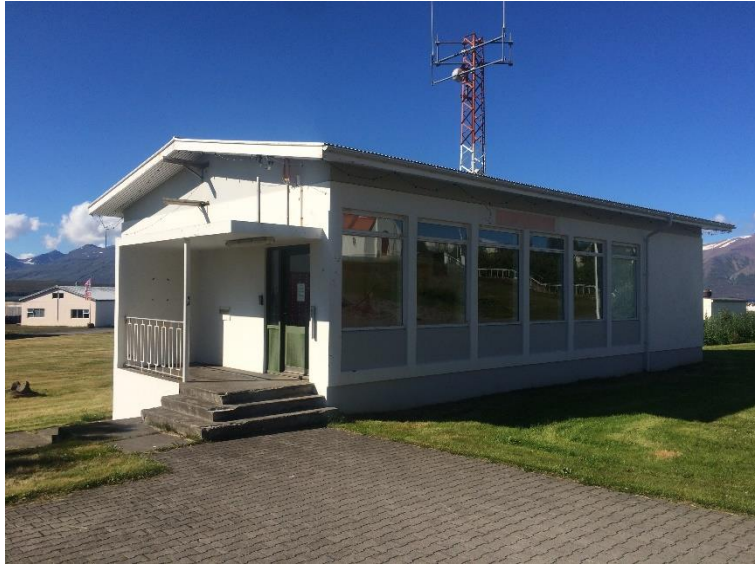
## Norðurvegur 6-8

<i>Byggingarár:</i>	1967	<i>Hönnuður:</i>	Óþekktur
<i>Aðal byggingarefni:</i>	Steinsteypa	<i>Klæðning:</i>	Múrsléttað
<i>Þakgerð:</i>	Mænisþak	<i>Þakklæðning:</i>	Bárujárn
<i>Undirstöður:</i>	Steinsteyptar	<i>Útlit:</i>	1 hæð, kjallari
<i>Notkun:</i>	Ekki í notkun	<i>Stærð:</i>	238,8 m <sup>2</sup>

**Niðurstaða varðveislumats:** Varðveislugildi hússins er lágt.

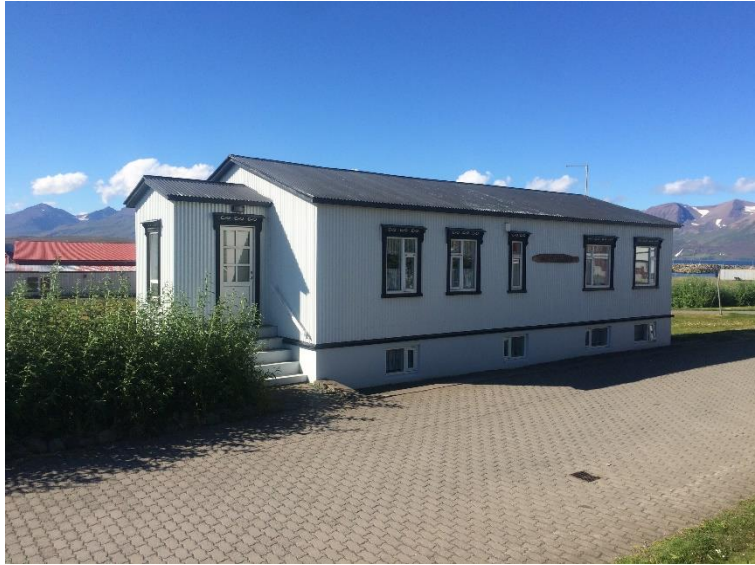
## Norðurvegur 10 (Sólbakki)

<i>Byggingarár:</i>	1935	<i>Hönnuður:</i>	Óþekktur
<i>Aðal byggingarefni:</i>	Timbur	<i>Klæðning:</i>	Bárujárn
<i>Þakgerð:</i>	Mænisþak	<i>Þakklæðning:</i>	Bárujárn
<i>Undirstöður:</i>	Steinsteyptar	<i>Útlit:</i>	1 hæð, kjallari
<i>Notkun:</i>	Íbúðarhús	<i>Stærð:</i>	176,0 m <sup>2</sup>

**Niðurstaða varðveislumats:** Varðveislugildi hússins er í meðallagi.

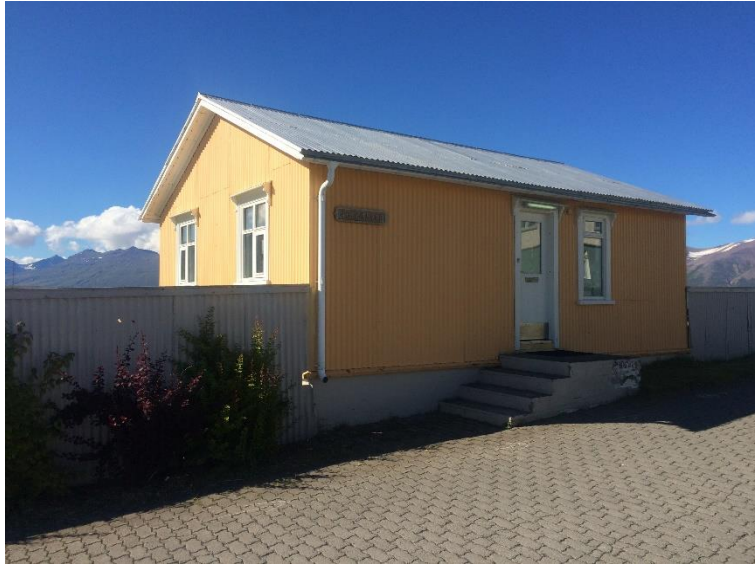
## Norðurvegur 20 (Helluland)

<i>Byggingarár:</i>	1935	<i>Hönnuður:</i>	Óþekktur
<i>Aðal byggingarefni:</i>	Timbur	<i>Klæðning:</i>	Bárujárn
<i>Þakgerð:</i>	Mænisþak	<i>Þakklæðning:</i>	Bárujárn
<i>Undirstöður:</i>	Steinsteyptar	<i>Útlit:</i>	1 hæð, kjallari
<i>Notkun:</i>	Íbúðarhús	<i>Stærð:</i>	92,4 m <sup>2</sup>

**Niðurstaða varðveislumats:** Varðveislugildi hússins er í meðallagi.

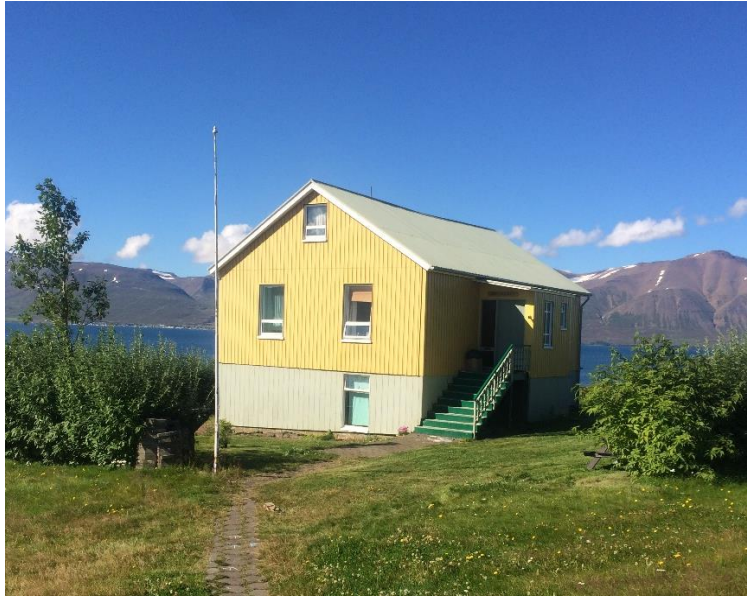
## Norðurvegur 28 (Selaklöpp)

<i>Byggingarár:</i>	1905	<i>Hönnuður:</i>	Óþekktur
<i>Aðal byggingarefni:</i>	Timbur	<i>Klæðning:</i>	Bárujárn/timbur
<i>Þakgerð:</i>	Mænisþak	<i>Þakklæðning:</i>	Bárujárn
<i>Undirstöður:</i>	Steinsteyptar	<i>Útlit:</i>	1 hæð, kjallari, ris
<i>Notkun:</i>	Íbúðarhús	<i>Stærð:</i>	276,2 m <sup>2</sup>

**Niðurstaða varðveislumats:** Varðveislugildi hússins er í meðallagi, en þar sem það er eldra en 100 ára er það friðað og leita þarf samþykkis Minjastofnunar vegna breytinga eða niðurrifs skv. 29. gr. Laga um menningarminjar nr. 80/2012.

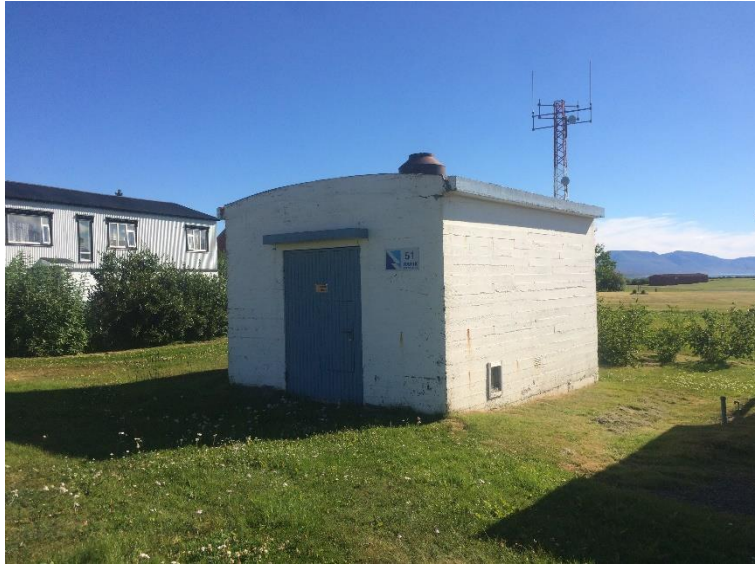
## Hafnargata - rafstöð

<i>Byggingarár:</i>	1955	<i>Hönnuður:</i>	Óþekktur
<i>Aðal byggingarefni:</i>	Steinsteypa	<i>Klæðning:</i>	Múrhúðað
<i>Þakgerð:</i>	Bogaþak	<i>Þakklæðning:</i>	Þakpappi
<i>Undirstöður:</i>	Steinsteyptar	<i>Útlit:</i>	1, hæð
<i>Notkun:</i>	Rafstöð	<i>Stærð:</i>	22,7 m <sup>2</sup>

**Niðurstaða varðveislumats:** Varðveislugildi hússins er lágt.

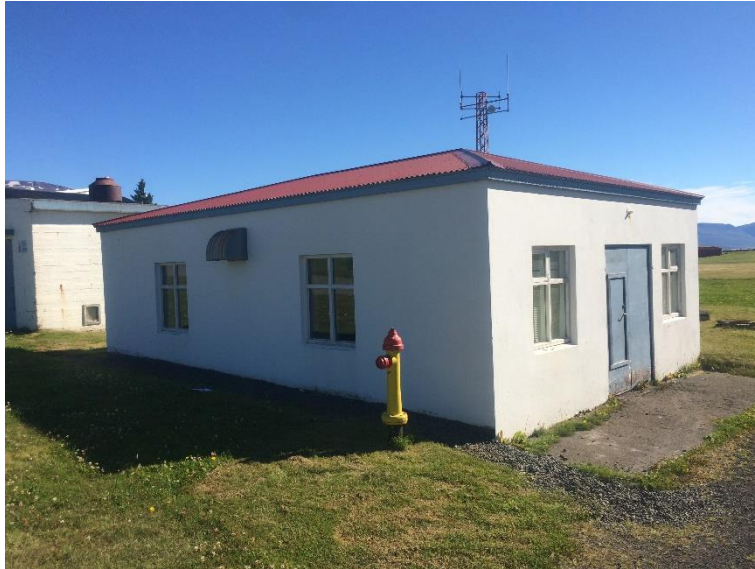
## Hafnargata - spennistöð

<i>Byggingarár:</i>	1955	<i>Hönnuður:</i>	Óþekktur
<i>Aðal byggingarefni:</i>	Steinsteypa	<i>Klæðning:</i>	Múrsléttað
<i>Þakgerð:</i>	Valmaþak	<i>Þakklæðning:</i>	Bárujárn
<i>Undirstöður:</i>	Steinsteypur	<i>Útlit:</i>	1, hæð
<i>Notkun:</i>	Spennistöð	<i>Stærð:</i>	57,9 m <sup>2</sup>

**Niðurstaða varðveislumats:** Varðveislugildi hússins er lágt.

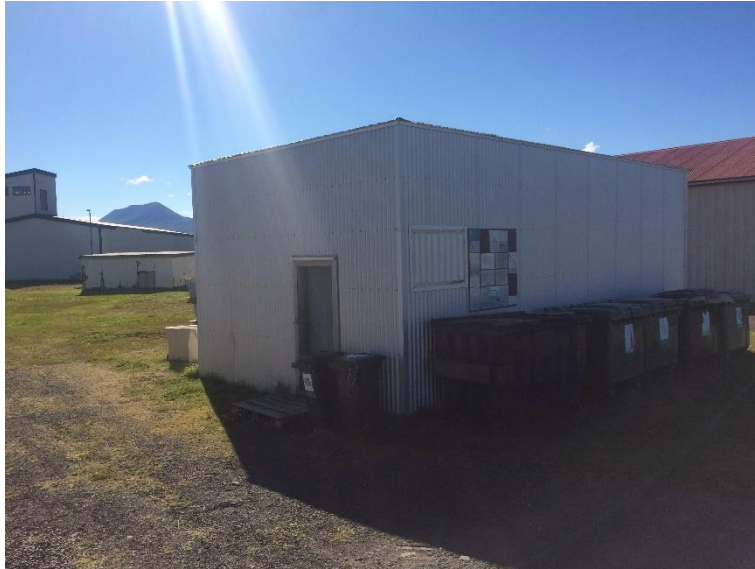
## Hafnargata - brunastöð (moltugerð)

<i>Byggingarár:</i>	1945	<i>Hönnuður:</i>	Óþekktur
<i>Aðal byggingarefni:</i>	Timbur	<i>Klæðning:</i>	Bárujárn
<i>Þakgerð:</i>	Valmaþak	<i>Þakklæðning:</i>	Bárujárn
<i>Undirstöður:</i>	Óljóst	<i>Útlit:</i>	1 hæð
<i>Notkun:</i>	Moltugerð	<i>Stærð:</i>	41,7 m <sup>2</sup>

**Niðurstaða varðveislumats:** Varðveislugildi hússins er lágt.

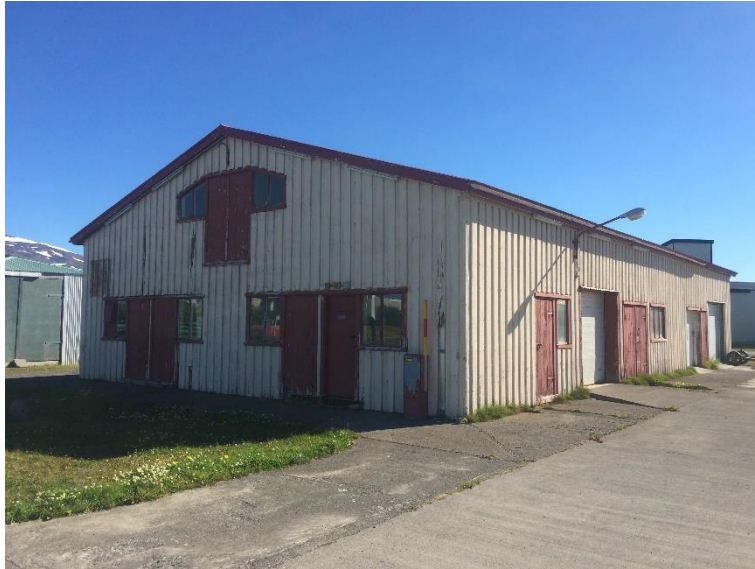
## Hafnargata - verbúð

<i>Byggingarár:</i>	1965	<i>Hönnuður:</i>	Óþekktur
<i>Aðal byggingarefni:</i>	Timbur	<i>Klæðning:</i>	Timbur
<i>Þakgerð:</i>	Mænisþak	<i>Þakklæðning:</i>	Bárujárn
<i>Undirstöður:</i>	Óljóst	<i>Útlit:</i>	1, hæð, ris
<i>Notkun:</i>	Geymsla	<i>Stærð:</i>	308,1 m <sup>2</sup>

**Niðurstaða varðveislumats:** Varðveislugildi hússins er lágt.

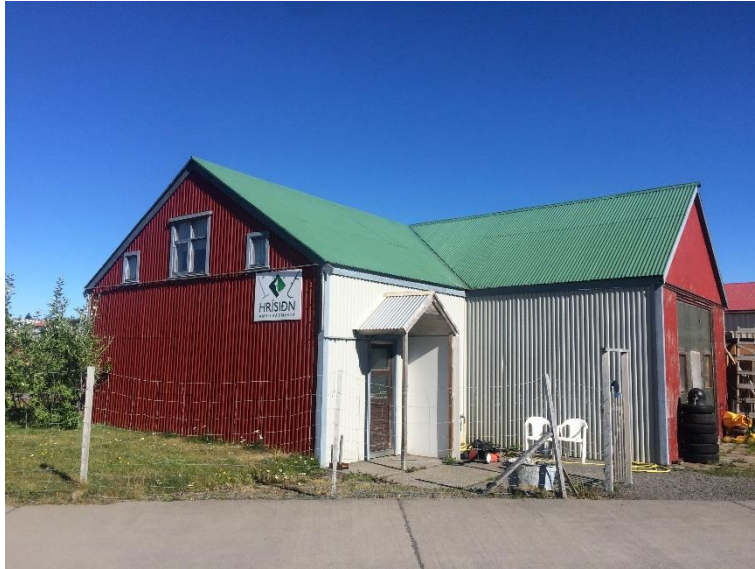
## Eyrúnarskúr - hrífugerð

<i>Byggingarár:</i>	1957	<i>Hönnuður:</i>	Óþekktur
<i>Aðal byggingarefni:</i>	Timbur	<i>Klæðning:</i>	Bárujárn, timbur
<i>Þakgerð:</i>	Mænisþak	<i>Þakklæðning:</i>	Bárujárn
<i>Undirstöður:</i>	Steinsteyptar	<i>Útlit:</i>	1 hæð, ris
<i>Notkun:</i>	Hrífugerð og framleiðsla	<i>Stærð:</i>	167,4 m <sup>2</sup>

**Niðurstaða varðveislumats:** Varðveislugildi hússins er lágt.

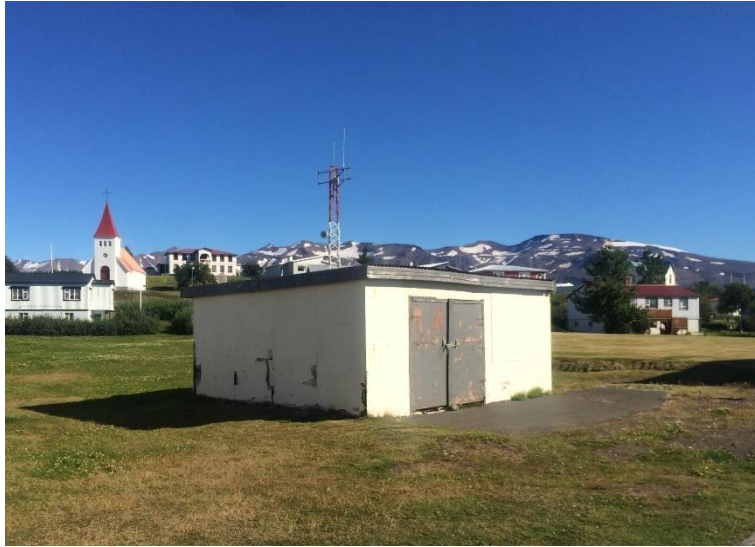
## Sjávargata - geymsla

<i>Byggingarár:</i>	1982	<i>Hönnuður:</i>	Óþekktur
<i>Aðal byggingarefni:</i>	Timbur	<i>Klæðning:</i>	Krossviður
<i>Þakgerð:</i>	Einhalla þak	<i>Þakklæðning:</i>	Bárújárn
<i>Undirstöður:</i>	Óljóst	<i>Útlit:</i>	1 hæð
<i>Notkun:</i>	Geymsla	<i>Stærð:</i>	38,4 m <sup>2</sup>

**Niðurstaða varðveislumats:** Varðveislugildi hússins er lágt.

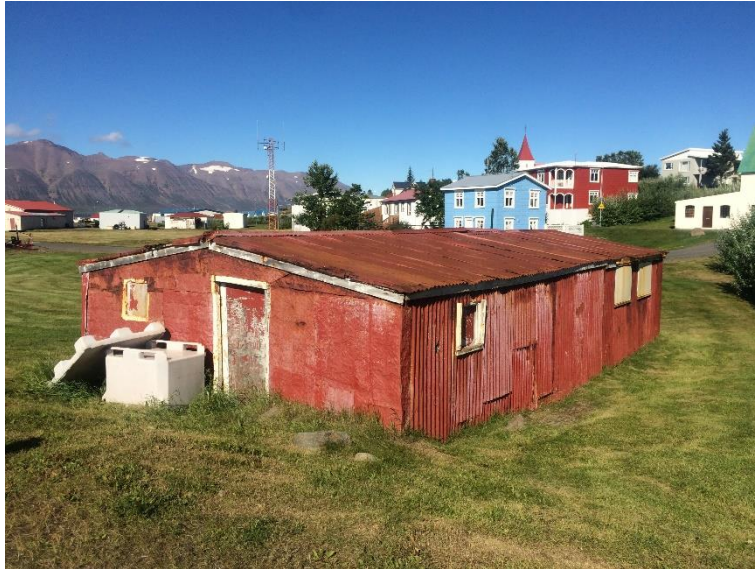
## Gamalt fjárhús við Sjávangötu

<i>Byggingarár:</i>	Ekki vitað.	<i>Hönnuður:</i>	Óþekktur
<i>Aðal byggingarefni:</i>	Timbur	<i>Klæðning:</i>	Bárujárn og járnklæðning
<i>Pakgerð:</i>	Mænisþak	<i>Pakklæðning:</i>	Bárujárn
<i>Undirstöður:</i>	Óljóst	<i>Útlit:</i>	1 hæð
<i>Notkun:</i>	Geymsla	<i>Stærð:</i>

**Niðurstaða varðveislumats:** Varðveislugildi hússins er lágt.

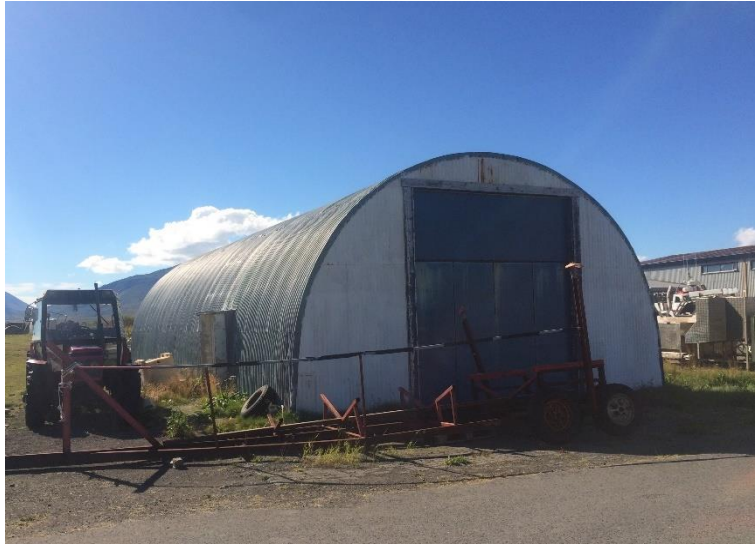
## Sjávargata 6

<i>Byggingarár:</i>	1957	<i>Hönnuður:</i>	Óþekktur
<i>Aðal byggingarefni:</i>	Timbur	<i>Klæðning:</i>	Bárujárn
<i>Þakgerð:</i>	Bogaþak (Braggi)	<i>Þakklæðning:</i>	Bárujárn
<i>Undirstöður:</i>	Óljóst	<i>Útlit:</i>	1 hæð
<i>Notkun:</i>	Geymsla	<i>Stærð:</i>	150,2 m <sup>2</sup>

**Niðurstaða varðveislumats:** Varðveislugildi hússins er lágt.

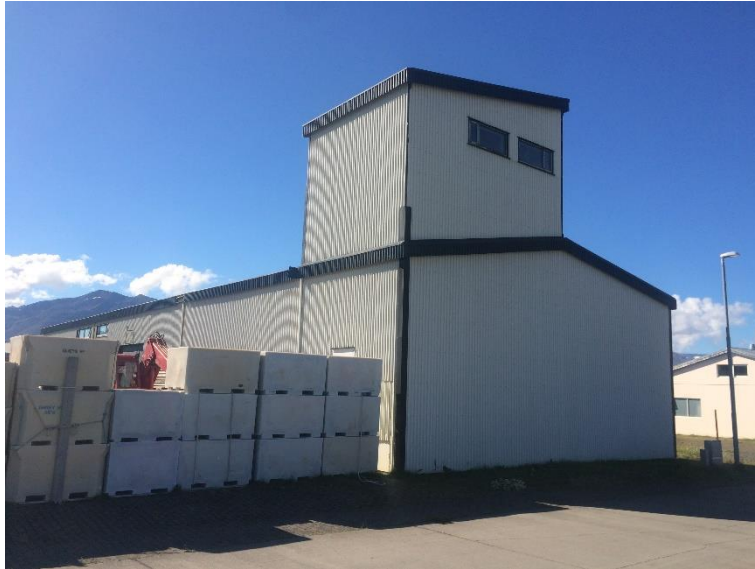
## Sjávargata 4

<i>Byggingarár:</i>	1981/1987	<i>Hönnuður:</i>	Haukur Haraldsson
<i>Aðal byggingarefni:</i>	Stálgrind	<i>Klæðning:</i>	Bárujárn
<i>Þakgerð:</i>	Mænisþak, einhalla	<i>Þakklæðning:</i>	Bárujárn
<i>Undirstöður:</i>	Steinsteypa	<i>Útlit:</i>	1 hæð, turn
<i>Notkun:</i>	Ekki í notkun	<i>Stærð:</i>	586,9 m <sup>2</sup>

**Niðurstaða varðveislumats:** Varðveislugildi hússins er lágt.

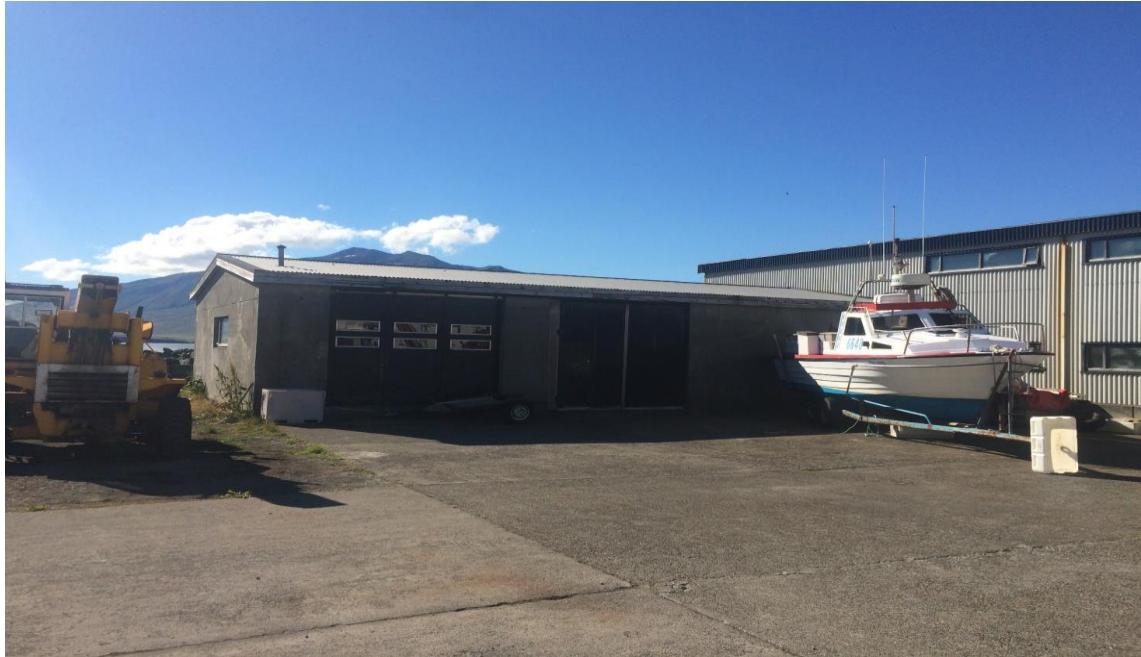
## Sjávargata 4 (bakhús)

<i>Byggingarár:</i>	1985	<i>Hönnuður:</i>	Óþekktur
<i>Aðal byggingarefni:</i>	Steinsteypa	<i>Klæðning:</i>	Múrsléttað
<i>Þakgerð:</i>	Mænisþak	<i>Þakklæðning:</i>	Bárujárn
<i>Undirstöður:</i>	Steinsteypa	<i>Útlit:</i>	1 hæð
<i>Notkun:</i>	Ekki í notkun	<i>Stærð:</i>	586,9 m <sup>2</sup>

**Niðurstaða varðveislumats:** Varðveislugildi hússins er lágt.

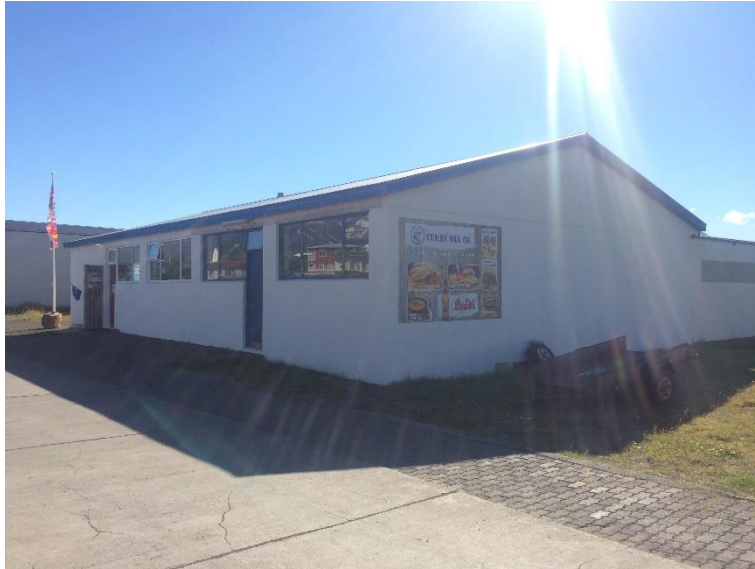
## Sjavargata 2

<i>Byggingarár:</i>	1988	<i>Hönnuður:</i>	Óþekktur
<i>Aðal byggingarefni:</i>	Steinsteypa	<i>Klæðning:</i>	Múrsléttað
<i>Þakgerð:</i>	Mænisþak	<i>Þakklæðning:</i>	Bárujárn
<i>Undirstöður:</i>	Steinsteypa	<i>Útlit:</i>	1 hæð (ris)
<i>Notkun:</i>	Veitingahús/trésmíðaverkst.	<i>Stærð:</i>	263,9 m <sup>2</sup>

**Niðurstaða varðveislumats:** Varðveislugildi hússins er lágt.

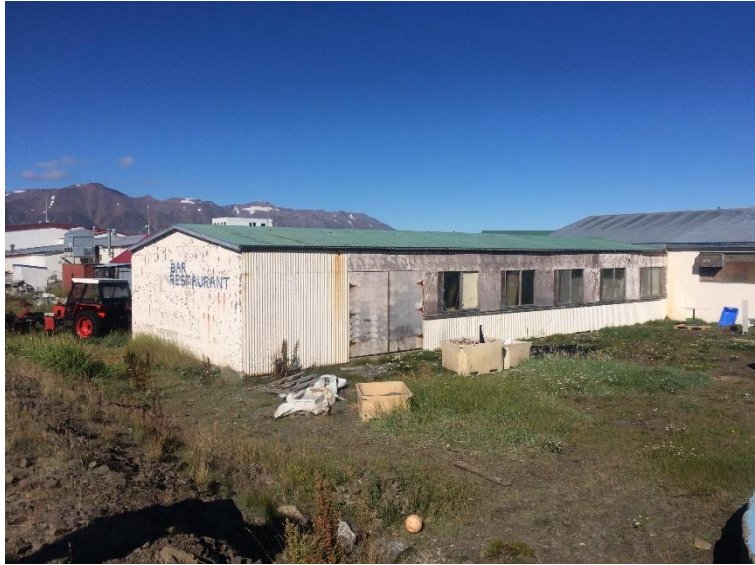
## Sjávargata 2 (bakhús)

<i>Byggingarár:</i>	1988	<i>Hönnuður:</i>	Óþekktur
<i>Aðal byggingarefni:</i>	Steinsteypa, timbur	<i>Klæðning:</i>	Múrsléttað, bárujárn, krossviður
<i>Pakgerð:</i>	Mænisþak	<i>Pakklæðning:</i>	Bárujárn
<i>Undirstöður:</i>	Steinsteypa	<i>Útlit:</i>	1 hæð
<i>Notkun:</i>	Geymsla	<i>Stærð:</i>	197,3 m <sup>2</sup>

**Niðurstaða varðveislumats:** Varðveislugildi hússins er lágt.

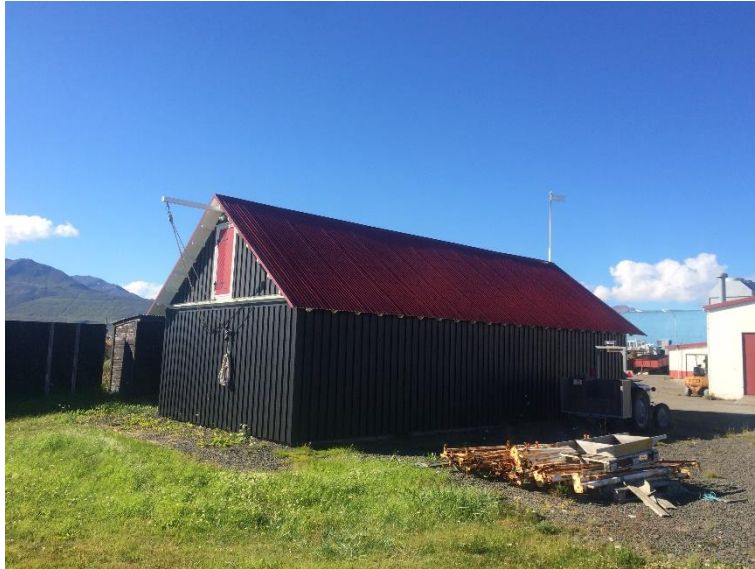
## Sjávargata – (saltgeymsla)

<i>Byggingarár:</i>	1944	<i>Hönnuður:</i>	Óþekktur
<i>Aðal byggingarefni:</i>	Timbur	<i>Klæðning:</i>	Timbur
<i>Þakgerð:</i>	Mænisþak	<i>Þakklæðning:</i>	Bárujárn
<i>Undirstöður:</i>	Steinsteypa	<i>Útlit:</i>	1 hæð
<i>Notkun:</i>	Geymsla	<i>Stærð:</i>	75,6 m <sup>2</sup>

**Niðurstaða varðveislumats:** Varðveislugildi hússins er í meðallagi.

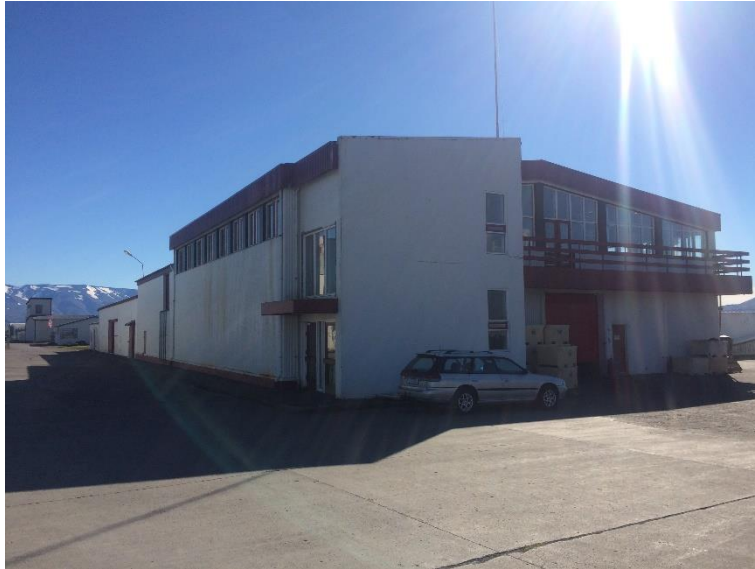
## Sjávargata – fiskvinnsluhús (norðurhluti)

<i>Byggingarár:</i>	1981	<i>Hönnuður:</i>	Teiknistofa KEA
<i>Aðal byggingarefni:</i>	Steinsteypa/stálgrind	<i>Klæðning:</i>	Múrsléttað/bárujárn
<i>Þakgerð:</i>	Mænisþak	<i>Þakklæðning:</i>	Bárujárn
<i>Undirstöður:</i>	Steinsteypa	<i>Útlit:</i>	Tvær hæðir
<i>Notkun:</i>	Fiskvinnsluhús	<i>Stærð:</i>	763,4 m <sup>2</sup>

**Niðurstaða varðveislumats:** Varðveislugildi hússins er í meðallagi.

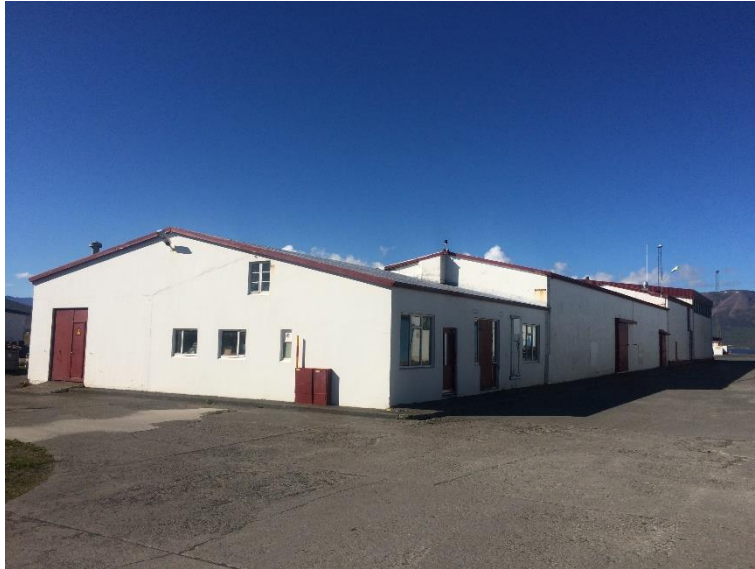
### Sjávargata – fiskvinnsluhús (suðurhluti)

<i>Byggingarár:</i>	1936	<i>Hönnuður:</i>	Óþekktur
<i>Aðal byggingarefni:</i>	Steinsteypa	<i>Klæðning:</i>	Múrsléttað
<i>Þakgerð:</i>	Mænisþak	<i>Þakklæðning:</i>	Bárujárn
<i>Undirstöður:</i>	Steyptar	<i>Útlit:</i>	1 hæð, ris
<i>Notkun:</i>	Fiskvinnsluhús	<i>Stærð:</i>	1428,9 m <sup>2</sup>

**Niðurstaða varðveislumats:** Varðveislugildi hússins er í meðallagi.

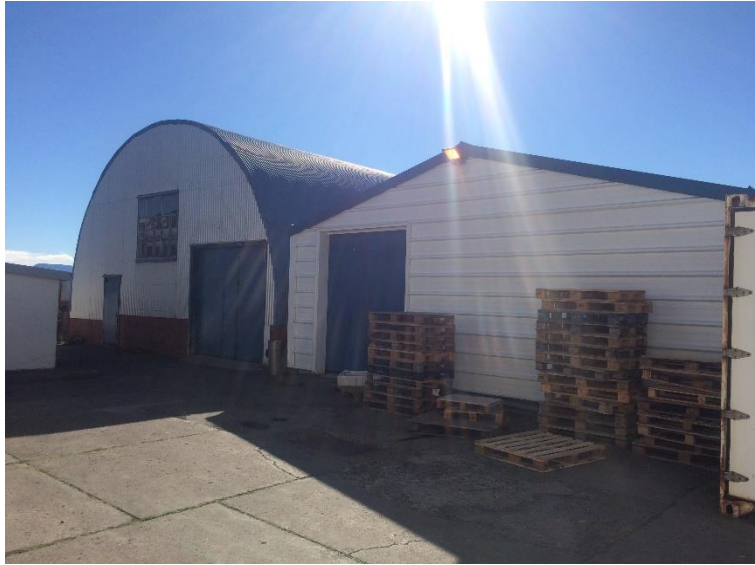
### Sjávargata-fiskvinnsluhús (tvær geymslur vestan aðalhúsa)

<i>Byggingarár:</i>	1950 og 2003	<i>Hönnuður:</i>	Óþekktur
<i>Aðal byggingarefni:</i>	Timbur/stálgrind	<i>Klæðning:</i>	Bárujárn
<i>Pakgerð:</i>	Mænisþak/bogaþak	<i>Pakklæðning:</i>	Bárujárn
<i>Undirstöður:</i>	Steyptar	<i>Útlit:</i>	1 hæð
<i>Notkun:</i>	Beitingahús	<i>Stærð:</i>	763,4 m <sup>2</sup>

**Niðurstaða varðveislumats:** Varðveislugildi hússins er lágt.

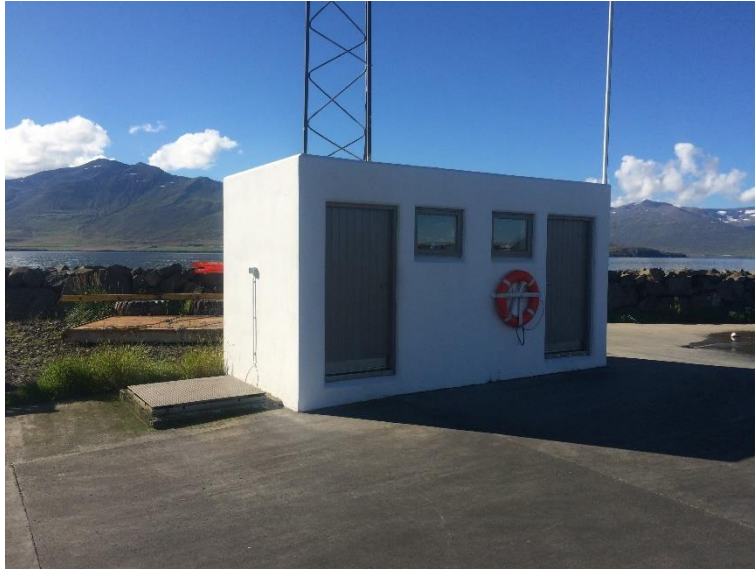
## Hríseyjarbryggja, dæluhús og rafstöð

<i>Byggingarár:</i>	1989	<i>Hönnuður:</i>	Óþekktur
<i>Aðal byggingarefni:</i>	Steinsteypa	<i>Klæðning:</i>	Múrsléttað
<i>Þakgerð:</i>	Flatt þak	<i>Þakklæðning:</i>	Steypt
<i>Undirstöður:</i>	Steyptar	<i>Útlit:</i>	Einlyft
<i>Notkun:</i>	dæluhús og rafstöð	<i>Stærð:</i>	17,2 m <sup>2</sup>

**Niðurstaða varðveislumats:** Varðveislugildi hússins er lágt.

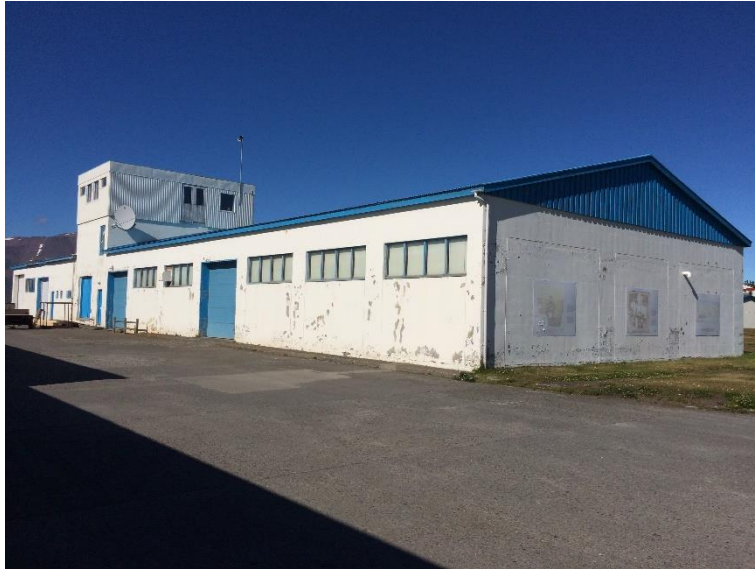
## Salthúsið

<i>Byggingarár:</i>	1970	<i>Hönnuður:</i>	Óþekktur
<i>Aðal byggingarefni:</i>	Steinsteypa, turn út timbri	<i>Klæðning:</i>	Múrsléttað, bárujárn á turni
<i>Þakgerð:</i>	Mænisþak	<i>Þakklæðning:</i>	Bárujárn
<i>Undirstöður:</i>	Steyptar	<i>Útlit:</i>	1 hæð og turn
<i>Notkun:</i>	Ýmiss atvinnustarfsemi	<i>Stærð:</i>	832,7 m <sup>2</sup>

**Niðurstaða varðveislumats:** Varðveislugildi hússins er lágt.

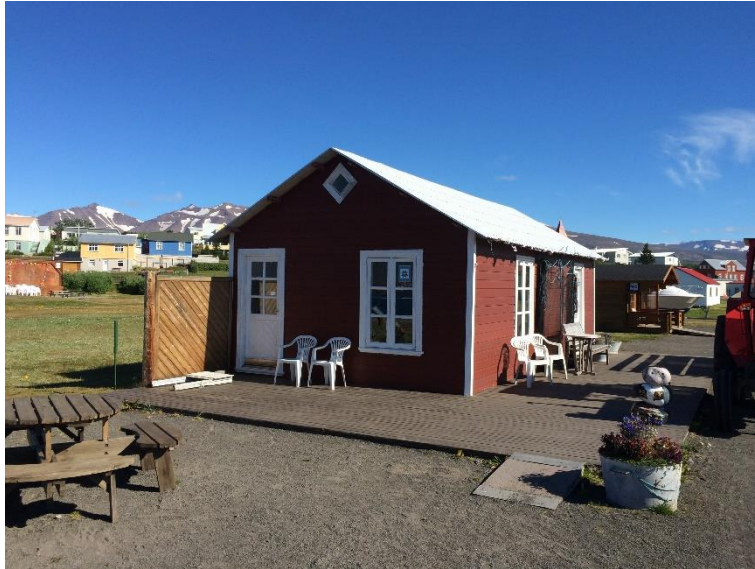
## Hafnarsvæði – verbúð (gallerí)

<i>Byggingarár:</i>	1930	<i>Hönnuður:</i>	Óþekktur
<i>Aðal byggingarefni:</i>	Timbur	<i>Klæðning:</i>	Timbur
<i>Þakgerð:</i>	Mænisþak	<i>Þakklæðning:</i>	Bárujárn
<i>Undirstöður:</i>	Timbur	<i>Útlit:</i>	1 hæð
<i>Notkun:</i>	Upplýsingamiðstöð	<i>Stærð:</i>	42,0 m <sup>2</sup>

**Niðurstaða varðveislumats:** Varðveislugildi hússins er meðallagi.

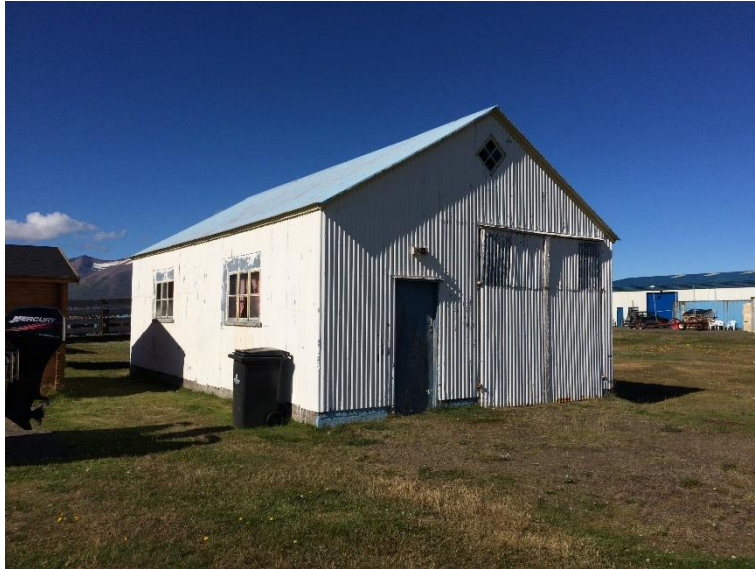
## Hafnarsvæði - verbúð

<i>Byggingarár:</i>	1959	<i>Hönnuður:</i>	Óþekktur
<i>Aðal byggingarefni:</i>	Timbur	<i>Klæðning:</i>	Bárujárn
<i>Þakgerð:</i>	Mænisþak	<i>Þakklæðning:</i>	Bárujárn
<i>Undirstöður:</i>	Steinsteypa	<i>Útlit:</i>	1 hæð
<i>Notkun:</i>	Geymsla	<i>Stærð:</i>	62,0 m <sup>2</sup>

**Niðurstaða varðveislumats:** Varðveislugildi hússins er lágt.

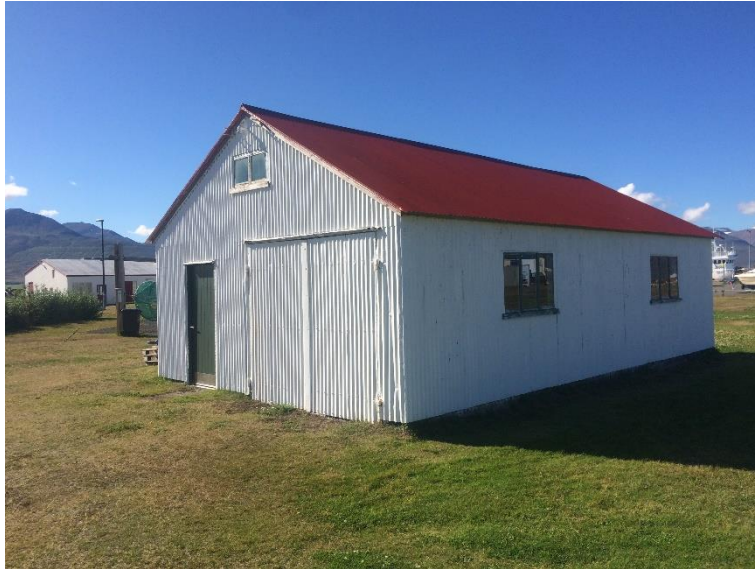
## Hafnarsvæði - verbúð

<i>Byggingarár:</i>	1959	<i>Hönnuður:</i>	Óþekktur
<i>Aðal byggingarefni:</i>	Timbur	<i>Klæðning:</i>	Bárujárn
<i>Þakgerð:</i>	Mænisþak	<i>Þakklæðning:</i>	Bárujárn
<i>Undirstöður:</i>	Steinsteypa	<i>Útlit:</i>	1 hæð (ris)
<i>Notkun:</i>	Geymsla	<i>Stærð:</i>	60,6 m <sup>2</sup>

**Niðurstaða varðveislumats:** Varðveislugildi hússins er lágt.

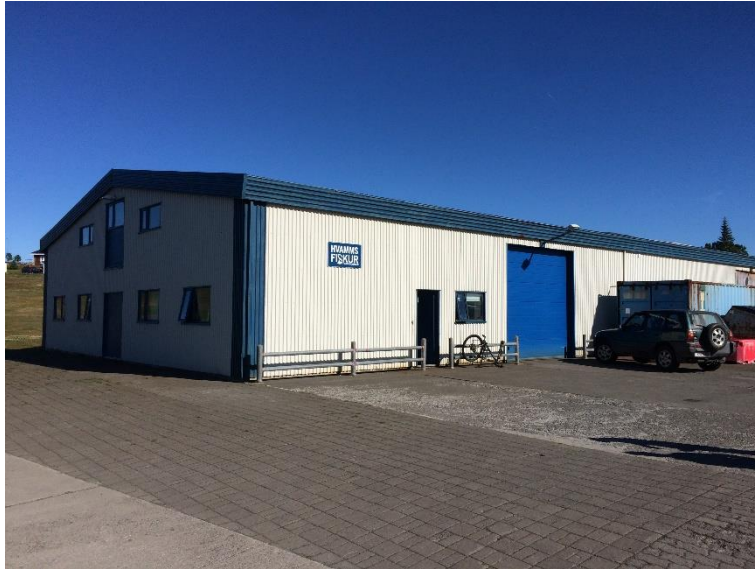
### Ægisgata 3

<i>Byggingarár:</i>	1981	<i>Hönnuður:</i>	Óþekktur
<i>Aðal byggingarefni:</i>	Stálgrind	<i>Klæðning:</i>	Bárujárn
<i>Þakgerð:</i>	Mænisþak	<i>Þakklæðning:</i>	Bárujárn
<i>Undirstöður:</i>	Steinsteypa	<i>Útlit:</i>	1 hæð, ris
<i>Notkun:</i>	Fiskverkunarhús	<i>Stærð:</i>	541,0 m <sup>2</sup>

**Niðurstaða varðveislumats:** Varðveislugildi hússins er lágt.

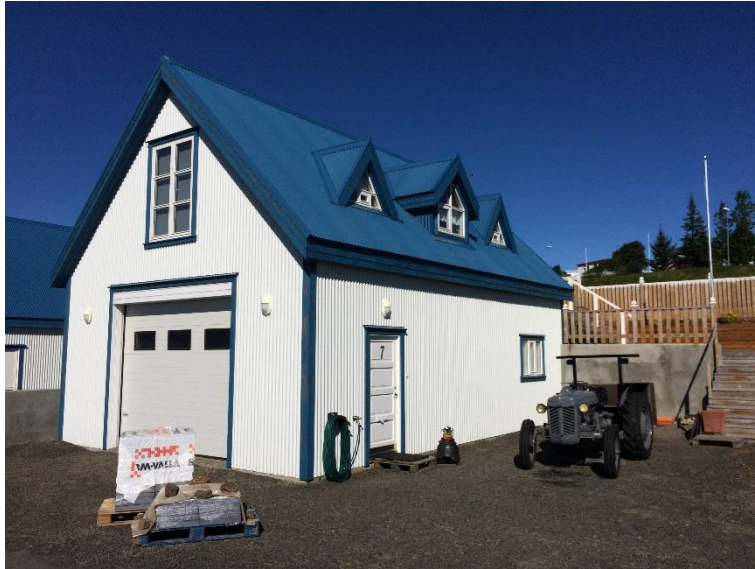
## Ægisgata 7

<i>Byggingarár:</i>	2010	<i>Hönnuður:</i>	Benedikt Björnsson
<i>Aðal byggingarefni:</i>	Timbur	<i>Klæðning:</i>	Bárujárn
<i>Þakgerð:</i>	Mænisþak, kvistur	<i>Þakklæðning:</i>	Bárujárn
<i>Undirstöður:</i>	Steinsteyptar	<i>Útlit:</i>	1 hæð, ris
<i>Notkun:</i>	Verbúð	<i>Stærð:</i>	103,6 m <sup>2</sup>

**Niðurstaða varðveislumats:** Varðveislugildi hússins er lágt.

Athugandi er að setja í skilmála að halda skuli yfirbragði húsaraðarinnar Ægisgata 7 - 15 (verbúðir).

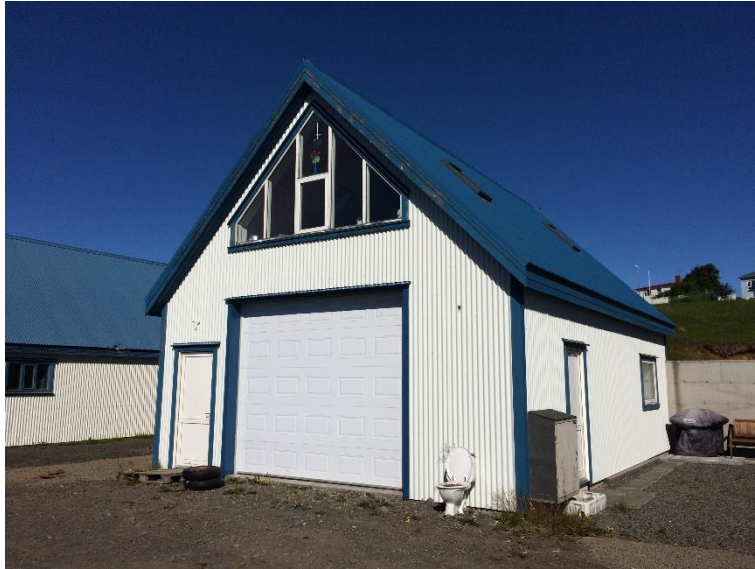
## Ægisgata 9

**Niðurstaða varðveislumats:** Varðveislugildi hússins er lágt.

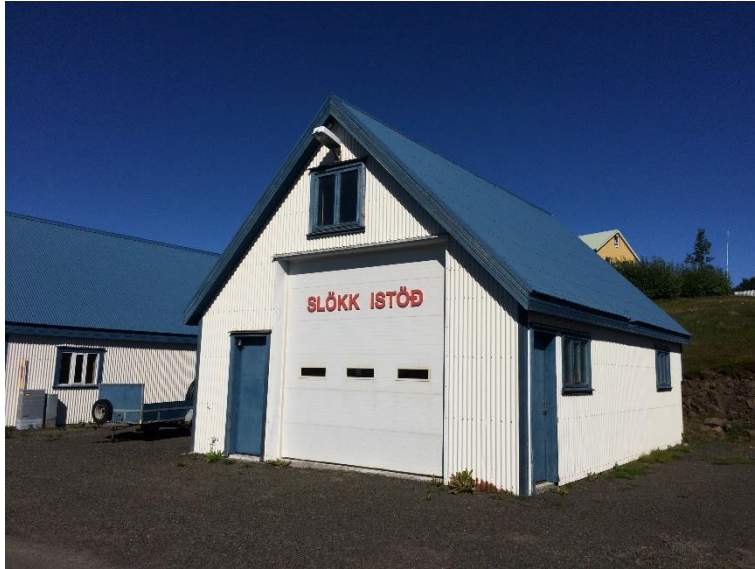
## Ægisgata 11 (Slökkvistöð)

**Niðurstaða varðveislumats:** Varðveislugildi hússins er lágt.

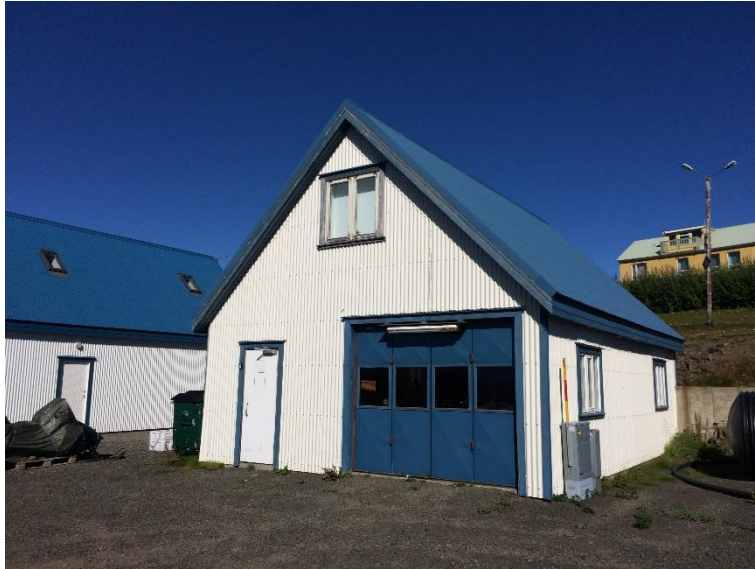
## Ægisgata 13

**Niðurstaða varðveislumats:** Varðveislugildi hússins er lágt.

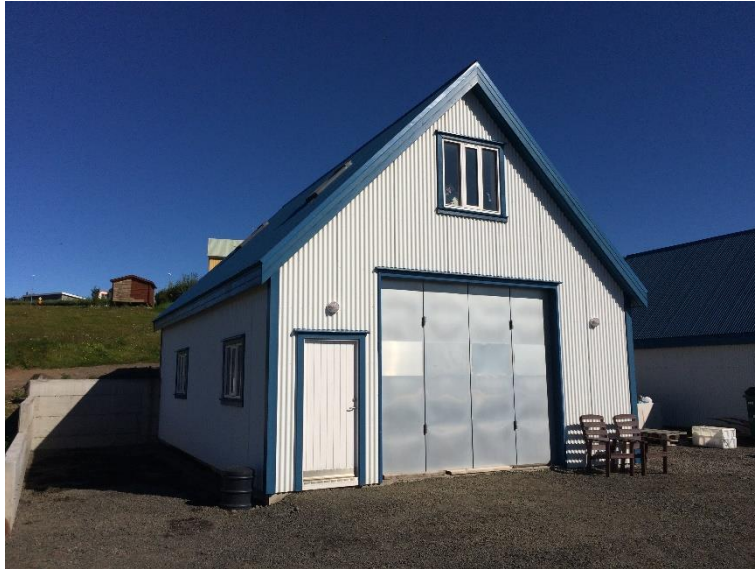
## Ægisgata 15

**Niðurstaða varðveislumats:** Varðveislugildi hússins er lágt.
