Krossanesbraut

Afstöðumynd 1:200

Hulduholt 2, Akureyri.
Afstöðumynd er sýnir tilfærslur á húsi

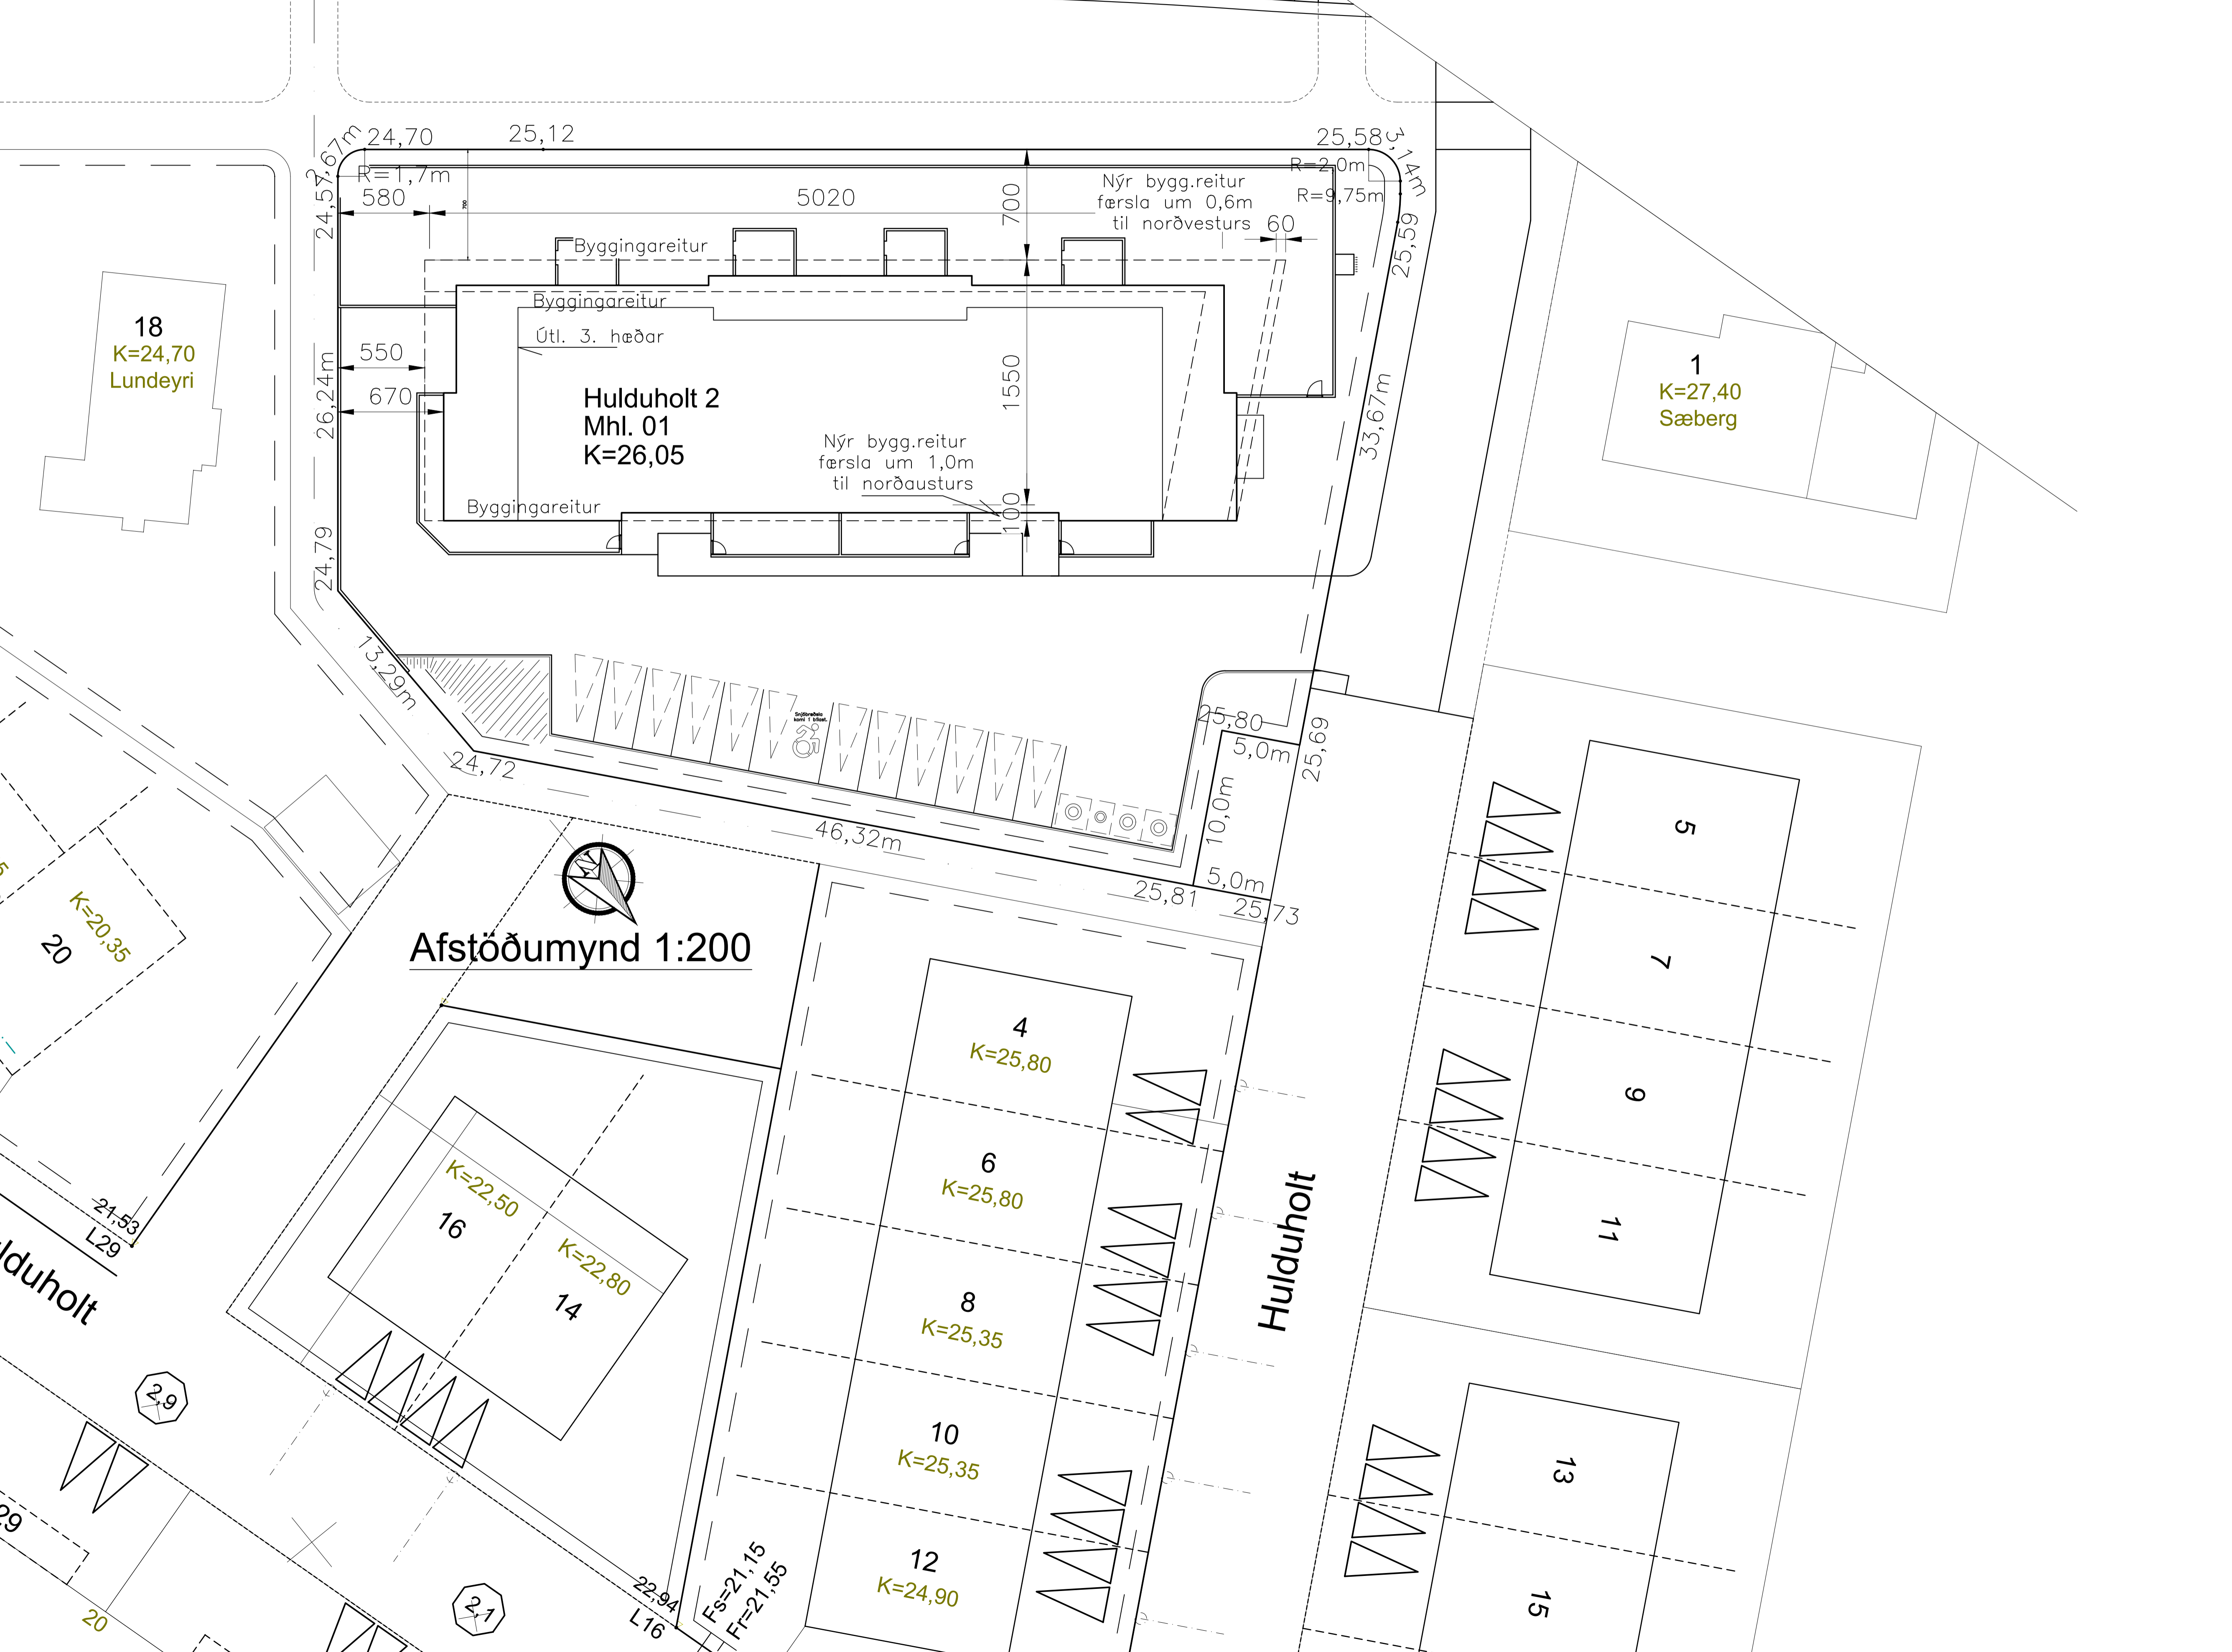
Skýringar:
Húsið fært 1,0m til norðausturs og 0,6m til norðvesturs.
Færslan til norðausturs byggist á að háspennustrengur í gangstétt er of nálægt lóðarmörkum og er Norðurka ekki tilbúin að færa streng þannig að hús er í staðinn fært. Færsla til norðvestur er til að breikka miðurkeyrslu í bílakjallara.
Hæðarkóti húss hefur verið lækkaður í 26,05 sem þýðir að hann er 0,5m neðar en leyfilegt hefði verið.
