FYLGISKJAL MEÐ DEILISKIPULAGI

HÚSAKÖNNUN

HOLTAHVERFI NORÐUR

ÚTGÁFA 1.0
7. desember 2020

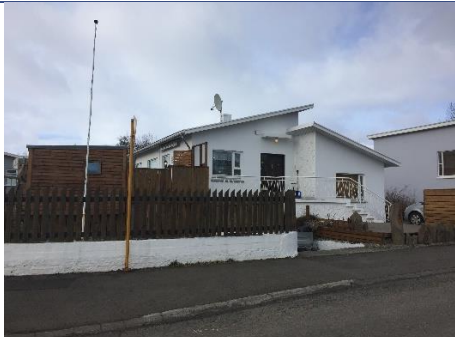
EINHOLT 1

Byggingarár:	1962
Hönnuður:	Mikael Jóhannesson
Aðal byggingarefni:	Steypa
Klæðning:	Múrhúðað
Þakgerð:	Ein halla í sitthvora átt
Þakklæðning:	Bárujárn
Undirstöður:	Steyptar
Útlit:	Einlyft, kjallari
Notkun:	Íbúðir (1)
Stærð á húsi/lóð:	172,4 m ² / 575,5 m ²

Lýsing/Byggingarsaga: Steypt einbýlishús á þremur pöllum með einhalla þaki í sitthvora átt. Teikningar eru dagsettar 4. ágúst 1960.

Byggingarlistarlegt gildi:	Ekkert sérstakt
Menningarsögulegt gildi:	Ekkert sérstakt
Umhverfisgildi:	Ekkert sérstakt
Upprunaleg gerð:	Óbreytt að utan miðað við upprunalegar teikningar
Tæknilegt ástand:	Í góðu ástandi
Varðveislugildi:	Ekkert sérstakt

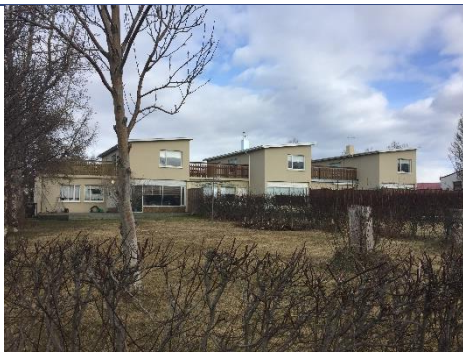
EINHOLT 2A, 2B, 2C

Byggingarár:	1962
Hönnuður:	Konráð Árnason og Jón Geir Ágústsson
Aðal byggingarefni:	Steypa
Klæðning:	Múrhúðað
Þakgerð:	Ein halla
Þakklæðning:	Bárujárn
Undirstöður:	Steyptar
Útlit:	Tvílyft raðhús
Notkun:	Íbúðir (3)
Stærð á húsi/lóð:	147,8 m ² *3 / 663,7+442,5+416 m ²

Lýsing/Byggingarsaga: Steypt raðhús, tvílyft að hluta með þaksvolum ofan á bílskúr. Ein halla þak er á húsunum. Hluti af þremur eins raðhúsum við Einholt 2-6. Teikningar dagsettar í maí 1960.

Byggingarlistarlegt gildi:	Ekkert sérstakt
Menningarsögulegt gildi:	Ekkert sérstakt
Umhverfisgildi:	+ Raðhúsin við Einholt 2-6 mynda samstæða heild
Upprunaleg gerð:	Óbreytt að utan miðað við upprunalegar teikningar
Tæknilegt ástand:	Í góðu ástandi
Varðveislugildi:	+ Hefur varðveislugildi sem samstæð heild þriggja raðhúsa

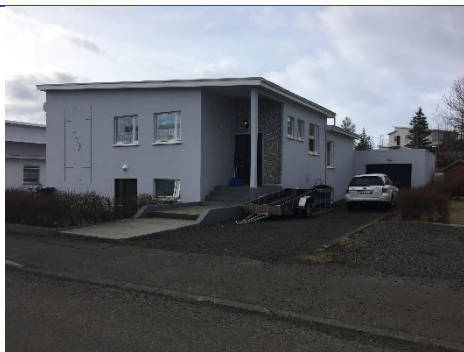
EINHOLT 3

Byggingarár:	1963
Hönnuður:	Konráð Árnason og Jón Geir Ágústsson
Aðal byggingarefni:	Steypa/Ekki vitað
Klæðning:	Múrhúðað
Þakgerð:	Einhalla
Þakklæðning:	Bárujárn
Undirstöður:	Steyptar
Útlit:	Einlyft, kjallari
Notkun:	Íbúðir (2)
Stærð á húsi/lóð:	96,6+122,4 m ² (bílsk. 36,8) / 578,4 m ²

Lýsing/Byggingarsaga: Einlyft tvíbýlishús með steypum kjallara og báðar hæðir á tveim pöllum. Einhalla þak er á húsinu. Húsið er eins og húsin við Einholt 5 og 7. Bílskúr (36,8 m²) bætt við árið 1966 (teikn. dags. 1965). Teikningar, breyting 2, dagsettar okt. 1963.

Byggingarlistarlegt gildi:	Ekkert sérstakt
Menningarsögulegt gildi:	Ekkert sérstakt
Umhverfisgildi:	+ Húsin við Einholt 3-7 mynda samstæða heild
Upprunaleg gerð:	Bílskúr hefur verið byggður við
Tæknilegt ástand:	Í góðu ástandi
Varðveislugildi:	+ Hefur varðveislugildi sem samstæð heild þriggja húsa

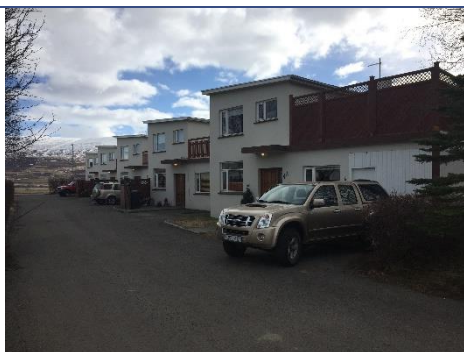
EINHOLT 4A, 4B, 4C, 4D, 4E

Byggingarár:	1963
Hönnuður:	Konráð Árnason og Jón Geir Ágústsson
Aðal byggingarefni:	Steypa
Klæðning:	Múrhúðað
Þakgerð:	Einhalla
Þakklæðning:	Bárujárn
Undirstöður:	Steyptar
Útlit:	Tvílyft raðhús
Notkun:	Íbúðir (5)
Stærð á húsi/lóð:	147,8 m ² *5 / 514,5+395,5+383,7+391,7+553,3 m ²

Lýsing/Byggingarsaga: Steypt raðhús, tvílyft að hluta með þaksvölum ofan á bílskúr. Einhalla þak er á húsunum. Hluti af þemur eins raðhúsum við Einholt 2-6. Teikningar dagsettar í maí 1960.

Byggingarlistarlegt gildi:	Ekkert sérstakt
Menningarsögulegt gildi:	Ekkert sérstakt
Umhverfisgildi:	+ Raðhúsin við Einholt 2-6 mynda samstæða heild
Upprunaleg gerð:	Óbreytt að utan miðað við upprunalegar teikningar
Tæknilegt ástand:	Í góðu ástandi
Varðveislugildi:	+ Hefur varðveislugildi sem samstæð heild þriggja raðhúsa

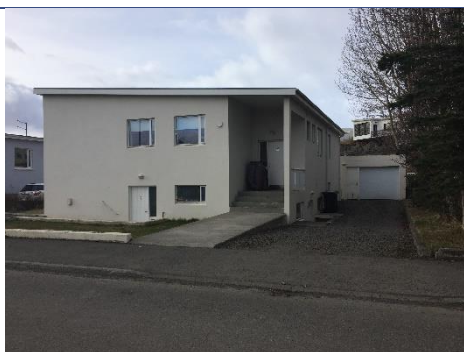
EINHOLT 5

Byggingarár:	1965
Hönnuður:	Konráð Árnason og Jón Geir Ágústsson
Aðal byggingarefni:	Steypa/Ekki vitað
Klæðning:	Múrhúðað
Þakgerð:	Einhalla
Þakklæðning:	Bárujárn
Undirstöður:	Steyptar
Útlit:	Einlyft, kjallari
Notkun:	Íbúðir (2)
Stærð á húsi/lóð:	96,2+126,3 m ² (bílsk. 39,3) / 576,4 m ²

Lýsing/Byggingarsaga: Einlyft tvíþýlishús með steypum kjallara og báðar hæðir á tveim pöllum. Einhalla þak er á húsinu. Húsið er eins og húsin við Einholt 3 og 7. Bílskúr (39,3 m²) bætt við árið 1972 (teikn. dags. 1971). Teikningar, breyting 2, dagsettar des. 1963.

Byggingarlistarlegt gildi:	Ekkert sérstakt
Menningarsögulegt gildi:	Ekkert sérstakt
Umhverfisgildi:	+ Húsin við Einholt 3-7 mynda samstæða heild
Upprunaleg gerð:	Bílskúr hefur verið byggður við
Tæknilegt ástand:	Í góðu ástandi
Varðveislugildi:	+ Hefur varðveislugildi sem samstæð heild þriggja húsa

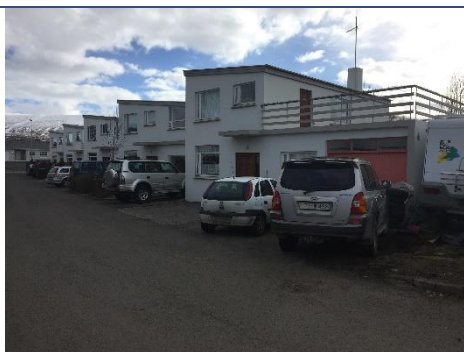
EINHOLT 6A, 6B, 6C, 6D, 6E

Byggingarár:	1964
Hönnuður:	Konráð Árnason og Jón Geir Ágústsson
Aðal byggingarefni:	Steypa
Klæðning:	Múrhúðað
Þakgerð:	Einhalla
Þakklæðning:	Bárujárn
Undirstöður:	Steyptar
Útlit:	Tvílyft raðhús
Notkun:	Íbúðir (6)
Stærð á húsi/lóð:	158,9+166,3+160,3+ 147,8 m ² *2 / 522,4+403,4 *3 + 576,1 m ²

Lýsing/Byggingarsaga: Steypt raðhús, tvílyft að hluta með þaksvölum ofan á bílskúr. Einhalla þak er á húsunum. Hluti af þremur eins raðhúsum við Einholt 2-6. Sólstofa var byggð við suðurhlíð 6A árið 2005. Við Einholt 6B og 6C var byggður garðskáli ofan á þaksvallir árið 1988. Upprunalegar teikningar dagsettar í maí 1960.

Byggingarlistarlegt gildi:	Ekkert sérstakt
Menningarsögulegt gildi:	Ekkert sérstakt
Umhverfisgildi:	+ Raðhúsin við Einholt 2-6 mynda samstæða heild
Upprunaleg gerð:	Sólstofa og garðskálar ofan á þaksvallir hafa verið byggðir við
Tæknilegt ástand:	Í góðu ástandi
Varðveislugildi:	+ Hefur varðveislugildi sem samstæð heild þriggja raðhúsa

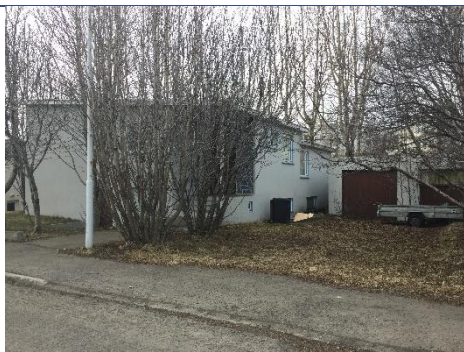
EINHOLT 7

Byggingarár:	1964
Hönnuður:	Konráð Árnason og Jón Geir Ágústsson
Aðal byggingarefni:	Steypa/Ekki vitað
Klæðning:	Múrhúðað
Þakgerð:	Einhalla
Þakklæðning:	Bárujárn
Undirstöður:	Steyptar
Útlit:	Einlyft, kjallari
Notkun:	Íbúðir (1)
Stærð á húsi/lóð:	208,4 m ² (bílsk. 60,5) / 615,7 m ²

Lýsing/Byggingarsaga: Einlyft hús með steypum kjallara og báðar hæðir á tveim pöllum. Einhalla þak er á húsinu. Húsið er eins og húsin við Einholt 3 og 5. Bílskúr (60,5 m²) bætt við árið 1972 (teikn. dags. 1971). Teikningar, breyting 2, dagsettar nív. 1963.

Byggingarlistarlegt gildi:	Ekkert sérstakt
Menningarsögulegt gildi:	Ekkert sérstakt
Umhverfisgildi:	+ Húsin við Einholt 3-7 mynda samstæða heild
Upprunaleg gerð:	Bílskúr hefur verið byggður við
Tæknilegt ástand:	Í góðu ástandi
Varðveislugildi:	+ Hefur varðveislugildi sem samstæð heild þriggja húsa

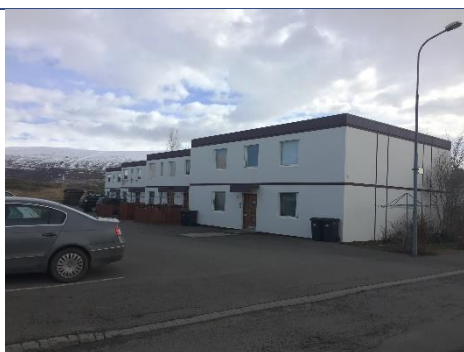
EINHOLT 8A, 8B, 8C, 8D, 8E, 8F, 8G, 8H

Byggingarár:	1970
Hönnuður:	Haukur Haraldsson
Aðal byggingarefni:	Steypa
Klæðning:	Múrhúðað
Þakgerð:	Flatt
Þakklæðning:	Þakdúkur
Undirstöður:	Steyptar
Útlit:	Tvílyft
Notkun:	Íbúðir (10)
Stærð á húsi/lóð:	60,2 *2+57,7 *2+131,4 *5+136,3 m ² / 2284 m ²

Lýsing/Byggingarsaga: Tvílyft steipt raðhús með 10 íbúðum og flötu þaki. Teikningar dagsettar 9. mars 1970.

Byggingarlistarlegt gildi:	Ekkert sérstakt
Menningarsögulegt gildi:	Ekkert sérstakt
Umhverfisgildi:	Ekkert sérstakt
Upprunaleg gerð:	Óbreytt að utan miðað við upprunalegar teikningar
Tæknilegt ástand:	Í góðu ástandi
Varðveislugildi:	Ekkert sérstakt

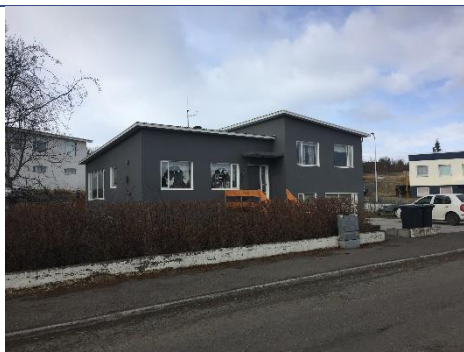
EINHOLT 9

Byggingarár:	1964
Hönnuður:	Stefán Reykjalín
Aðal byggingarefni:	Steypa
Klæðning:	Múrhúðað
Þakgerð:	Einhalla í mismunandi átt
Þakklæðning:	Bárujárn
Undirstöður:	Steyptar
Útlit:	Tvílyft
Notkun:	Íbúðir (1)
Stærð á húsi/lóð:	161,9 m ² / 632 m ²

Lýsing/Byggingarsaga: Tvílyft, að hluta, steyp t einbýlishús sem er á þremur pöllum. Einhalla þak í tvær mismunandi áttir. Teikningar dagsettar 8. maí 1964.

Byggingarlistarlegt gildi:	Ekkert sérstakt
Menningarsögulegt gildi:	Ekkert sérstakt
Umhverfisgildi:	Ekkert sérstakt
Upprunaleg gerð:	Óbreytt að utan miðað við upprunalegar teikningar
Tæknilegt ástand:	Í góðu ástandi
Varðveislugildi:	Ekkert sérstakt

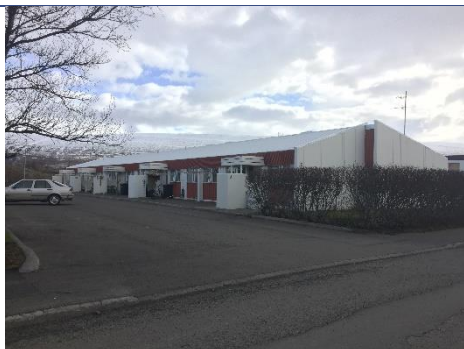
EINHOLT 10A, 10B, 10C, 10D, 10E

Byggingarár:	1974
Hönnuður:	Geirharður Þorsteinsson og Hróbjartur Hróbjartsson
Aðal byggingarefni:	Steypa
Klæðning:	Múhúðað og bárujárn
Þakgerð:	Tvíhalla
Þakklæðning:	Bárujárn
Undirstöður:	Steyptar
Útlit:	Einlyft raðhús
Notkun:	Íbúðir (5)
Stærð á húsi/lóð:	117,3 *2+108,6 m ² *3 / 2037,8 m ²

Lýsing/Byggingarsaga: Einlyft steyp raðhús með tvíhalla þaki. Teikningar samþykktar 25. Júní 1974.

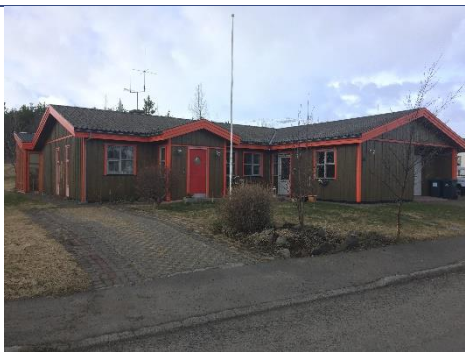
EINHOLT 11

Byggingarár:	1981
Hönnuður:	Haukur Haraldsson
Aðal byggingarefni:	Timbur
Klæðning:	Timbur
Þakgerð:	Tvíhalla
Þakklæðning:	Báraðar Eternit þakplötur
Undirstöður:	Steyptar
Útlit:	Einlyft
Notkun:	Íbúð (1)
Stærð á húsi/lóð:	256,5 m ² / 846,1 m ²

Lýsing/Byggingarsaga: Einlyft timbur einbýlishús með tvíhalla þaki. Breytingar voru gerðar á húsinu 2008. Þá var sólstofa byggð og klæðning utanhúss endurnýjuð. Þær breytingar voru hannaðar af Aðalgeiri T. Stefánssyni. Upprunalegar teikningar voru samþykktar 4.9.1981.

Byggingarlistarlegt gildi:	Ekkert sérstakt
Menningarsögulegt gildi:	Ekkert sérstakt
Umhverfisgildi:	Ekkert sérstakt
Upprunaleg gerð:	Sólstofa byggð við og klæðning breytt
Tæknilegt ástand:	Í góðu ástandi
Varðveislugildi:	Ekkert sérstakt

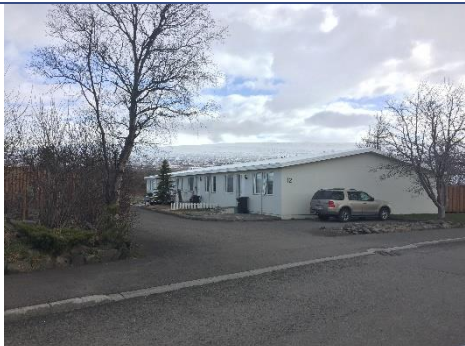
EINHOLT 12A, 12B, 12C, 12D

Byggingarár:	1974
Hönnuður:	Mikael Jóhannesson
Aðal byggingarefni:	Steypa
Klæðning:	Múrhúðað
Þakgerð:	Tvíhalla
Þakklæðning:	Bárujárn
Undirstöður:	Steyptar
Útlit:	Einlyft
Notkun:	Íbúðir (4)
Stærð á húsi/lóð:	117,4 m ² *4 / 1976,9 m ²

Lýsing/Byggingarsaga: Einlyft steipt raðhús með tvíhalla þaki. Upphaflegar teikningar dagsettar í apríl 1974 en svo var litlum glugga bætt við á austur hlið hússins og þær teikningar er samþykktar 26. ágúst 1975.

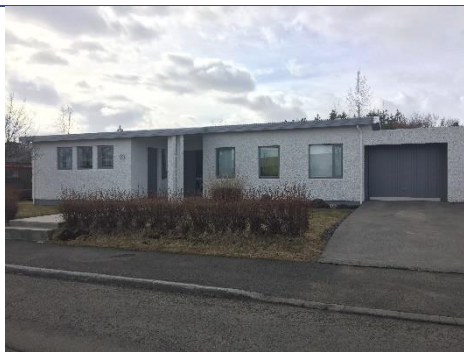
EINHOLT 13

Byggingarár:	1976
Hönnuður:	Haukur Haraldsson
Aðal byggingarefni:	Steypa
Klæðning:	Hraunað
Þakgerð:	Tvíhalla
Þakklæðning:	Bárujárn
Undirstöður:	Steyptar
Útlit:	Einlyft
Notkun:	Íbúð (1)
Stærð á húsi/lóð:	176,3 m ² / 740,5 m ²

Lýsing/Byggingarsaga: Einlyft steypt einbýlishús sem er hraunað að utan. Tvíhalla þak er á húsinu. Teikningar eru dagsettar í júní 1974.

Byggingarlistarlegt gildi:	Ekkert sérstakt
Menningarsögulegt gildi:	Ekkert sérstakt
Umhverfisgildi:	Ekkert sérstakt
Upprunaleg gerð:	Óbreytt að utan miðað við upprunalegar teikningar
Tæknilegt ástand:	Í góðu ástandi
Varðveislugildi:	Ekkert sérstakt

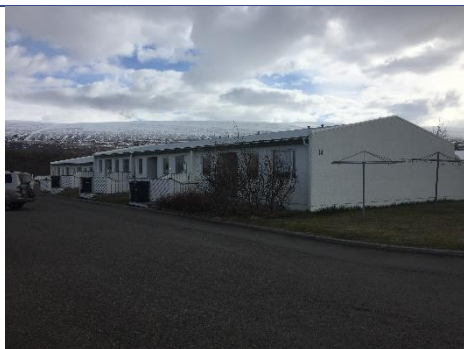
EINHOLT 14A, 14B, 14C, 14D, 14E

Byggingarár:	1974
Hönnuður:	Haukur Haraldsson
Aðal byggingarefni:	Steypa
Klæðning:	Múrhúðað
Þakgerð:	Tvíhalla
Þakklæðning:	Bárujárn
Undirstöður:	Steyptar
Útlit:	Einlyft
Notkun:	Íbúðir (5)
Stærð á húsi/lóð:	100,8 *2+99,8 *3 m ² / 2148,8 m ²

Lýsing/Byggingarsaga: Einlyft steypt raðhús með tvíhalla þaki. Teikningar eru dagsettar í maí 1974.

Byggingarlistarlegt gildi:	Ekkert sérstakt
Menningarsögulegt gildi:	Ekkert sérstakt
Umhverfisgildi:	Ekkert sérstakt
Upprunaleg gerð:	Óbreytt að utan miðað við upprunalegar teikningar
Tæknilegt ástand:	Í góðu ástandi
Varðveislugildi:	Ekkert sérstakt

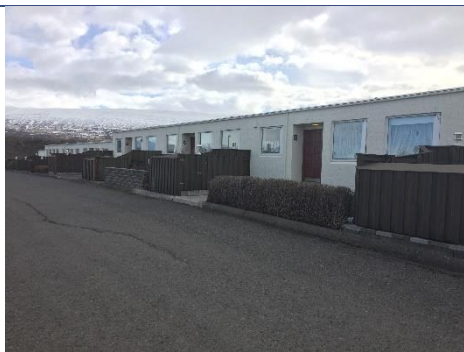
EINHOLT 16A, 16B, 16C, 16D, 16E, 16F, 16G

Byggingarár:	1974
Hönnuður:	Jón Geir Ágústsson
Aðal byggingarefni:	Steypa
Klæðning:	Múrhúðað
Þakgerð:	Einhalla
Þakklæðning:	Þakdúkur
Undirstöður:	Steyptar
Útlit:	Einlyft
Notkun:	Íbúðir (7)
Stærð á húsi/lóð:	96,9 m ² *7 / 3319,7 m ²

Lýsing/Byggingarsaga: Einlyft steyptr raðhús með einhalla þaki. Teikningar dagsettar 30. apríl 1974.

Byggingarlistarlegt gildi:	Ekkert sérstakt
Menningarsögulegt gildi:	Ekkert sérstakt
Umhverfisgildi:	Ekkert sérstakt
Upprunaleg gerð:	Óbreytt að utan miðað við upprunalegar teikningar
Tæknilegt ástand:	Í góðu ástandi
Varðveislugildi:	Ekkert sérstakt

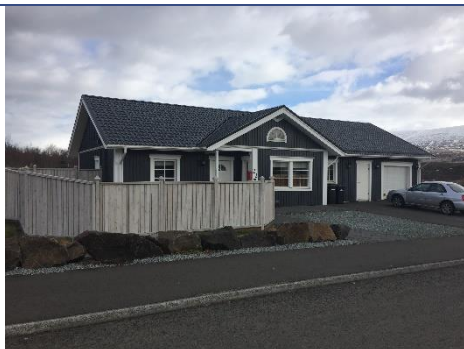
EINHOLT 22

Byggingarár:	2004
Hönnuður:	Haraldur Árnason
Aðal byggingarefni:	Timbureiningar
Klæðning:	Timbur
Þakgerð:	Tvíhalla
Þakklæðning:	Bárað þakstál
Undirstöður:	Steyptar
Útlit:	Einlyft
Notkun:	Íbúð (1)
Stærð á húsi/lóð:	176,1 m ² / 1064 m ²

Lýsing/Byggingarsaga: Einbýlishús á einni hæð úr timbureiningum með tvíhalla þaki. Teikningar eru dagsettar 22. júní 2004.

Byggingarlistarlegt gildi:	Ekkert sérstakt
Menningarsögulegt gildi:	Ekkert sérstakt
Umhverfisgildi:	Ekkert sérstakt
Upprunaleg gerð:	Óbreytt að utan miðað við upprunalegar teikningar
Tæknilegt ástand:	Í góðu ástandi
Varðveislugildi:	Ekkert sérstakt

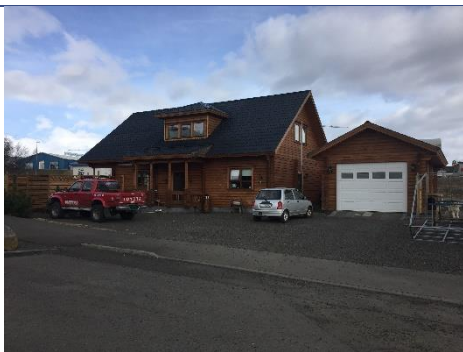
EINHOLT 24

Byggingarár:	2005
Hönnuður:	Björgvin Víglundsson
Aðal byggingarefni:	Bjálkahús
Klæðning:	Timbur
Þakgerð:	Tvíhalla
Þakklæðning:	Bárað þakstál
Undirstöður:	Steyptar
Útlit:	Einlyft og ris
Notkun:	Íbúð (1)
Stærð á húsi/lóð:	220 m ² / 1092 m ²

Lýsing/Byggingarsaga: Einbýlishús úr bjálkum með tvíhalla þaki og háu risi. Sjálfstæður bílskúr er við húsið. Teikningar eru dagsettar 3. desember 2004.

Byggingarlistarlegt gildi:	Ekkert sérstakt
Menningarsögulegt gildi:	Ekkert sérstakt
Umhverfisgildi:	Ekkert sérstakt
Upprunaleg gerð:	Óbreytt að utan miðað við upprunalegar teikningar
Tæknilegt ástand:	Í góðu ástandi
Varðveislugildi:	Ekkert sérstakt

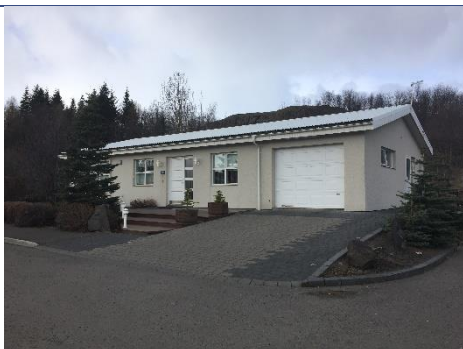
EINHOLT 26

Byggingarár:	1992
Hönnuður:	Haraldur Árnason
Aðal byggingarefni:	Timbur
Klæðning:	Vatnsklæðning
Þakgerð:	Tvíhalla
Þakklæðning:	Bárujárni
Undirstöður:	Steyptar
Útlit:	Einlyft
Notkun:	Íbúð (1)
Stærð á húsi/lóð:	158,9 m ² / 1044,8 m ²

Lýsing/Byggingarsaga: Timburhús á einni hæð með tvíhalla þaki. Teikningar eru dagsettar í nóvember 1991.

Byggingarlistarlegt gildi:	Ekkert sérstakt
Menningarsögulegt gildi:	Ekkert sérstakt
Umhverfisgildi:	Ekkert sérstakt
Upprunaleg gerð:	Óbreytt að utan miðað við upprunalegar teikningar
Tæknilegt ástand:	Í góðu ástandi
Varðveislugildi:	Ekkert sérstakt

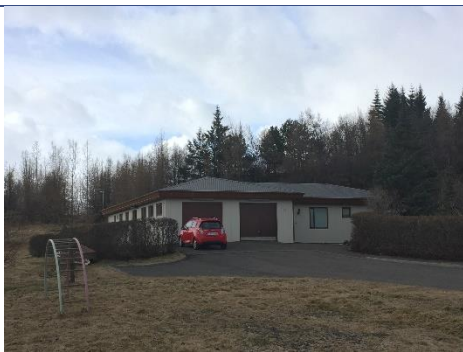
EINHOLT 28

Byggingarár:	1985
Hönnuður:	Sveinn Ingólfsson (Verkhönnun)
Aðal byggingarefni:	Steypueiningar
Klæðning:	(hluti af samlokueiningum)
Þakgerð:	Valmabak
Þakklæðning:	Bárujárn
Undirstöður:	Steyptar
Útlit:	Einlyft
Notkun:	Íbúð (1)
Stærð á húsi/lóð:	215 m ² / 901 m ²

Lýsing/Byggingarsaga: Einlyft einbýlishús úr steypueiningum og með valmabaki. Teikningar eru dagsettar í mars 1985.

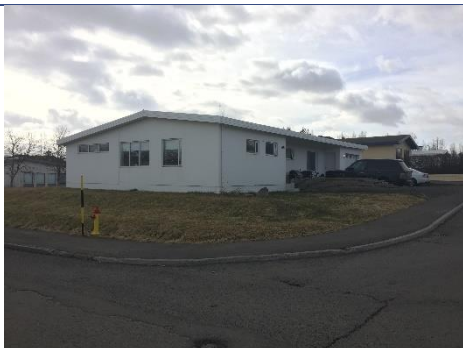
HRAUNHOLT 1

Byggingarár:	1976
Hönnuður:	Haukur Haraldsson
Aðal byggingarefni:	Steypa
Klæðning:	Múrhúðað
Þakgerð:	Tvíhalla
Þakklæðning:	Bárujárn
Undirstöður:	Steyptar
Útlit:	Einlyft
Notkun:	Íbúð (1)
Stærð á húsi/lóð:	177,4 m ² / 838 m ²

Lýsing/Byggingarsaga: Steypt einbýlishús á einni hæð með tvíhalla þaki. Teikningar eru dagsettar í júní 1976.

Byggingarlistarlegt gildi:	Ekkert sérstakt
Menningarsögulegt gildi:	Ekkert sérstakt
Umhverfisgildi:	Ekkert sérstakt
Upprunaleg gerð:	Óbreytt að utan miðað við upprunalegar teikningar
Tæknilegt ástand:	Í góðu ástandi
Varðveislugildi:	Ekkert sérstakt

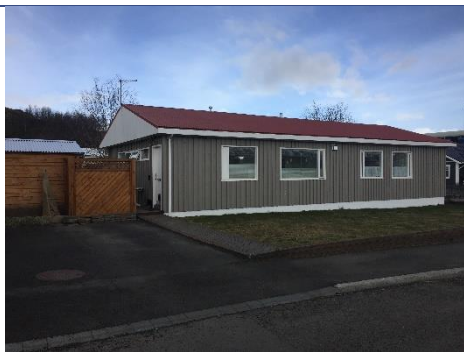
HRAUNHOLT 2

Byggingarár:	1975
Hönnuður:	Aðalsteinn V. Júlíusson
Aðal byggingarefni:	Timbur
Klæðning:	Timbur
Þakgerð:	Tvíhalla
Þakklæðning:	Bárujárn
Undirstöður:	Steyptar
Útlit:	Einlyft
Notkun:	Íbúð (1)
Stærð á húsi/lóð:	171,7 m ² / 898 m ²

Lýsing/Byggingarsaga: Einlyft einbýlishús sem er teiknað eftir hugmynd Helga Guðmundssonar. Teikningar eru dagsettar 16. júní 1975.

Byggingarlistarlegt gildi:	Ekkert sérstakt
Menningarsögulegt gildi:	Ekkert sérstakt
Umhverfisgildi:	Ekkert sérstakt
Upprunaleg gerð:	Óbreytt að utan miðað við upprunalegar teikningar
Tæknilegt ástand:	Í góðu ástandi
Varðveislugildi:	Ekkert sérstakt

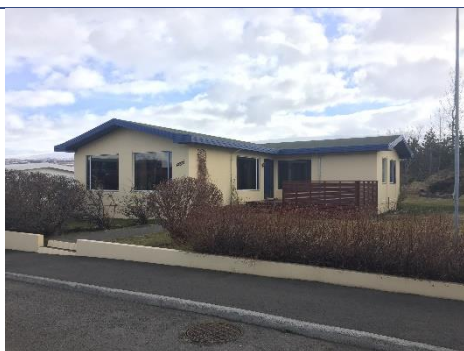
HRAUNHOLT 3

Byggingarár:	1976
Hönnuður:	Mikael Jóhannesson
Aðal byggingarefni:	Steypa
Klæðning:	Múrhúðað
Þakgerð:	Tvíhalla
Þakklæðning:	Þakdúkur
Undirstöður:	Steyptar
Útlit:	Einlyft
Notkun:	Íbúð (1)
Stærð á húsi/lóð:	177,8 m ² / 780 m ²

Lýsing/Byggingarsaga: Einlyft einbýlishús með tvíhalla þaki. Teikningar eru dagsettar í júlí 1975.

Byggingarlistarlegt gildi:	Ekkert sérstakt
Menningarsögulegt gildi:	Ekkert sérstakt
Umhverfisgildi:	Ekkert sérstakt
Upprunaleg gerð:	Óbreytt að utan miðað við upprunalegar teikningar
Tæknilegt ástand:	Í góðu ástandi
Varðveislugildi:	Ekkert sérstakt

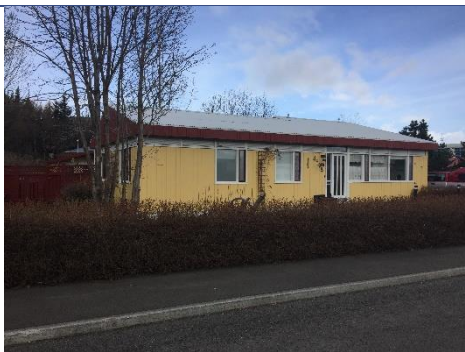
HRAUNHOLT 4

Byggingarár:	1978
Hönnuður:	Helgi Hafliðason
Aðal byggingarefni:	Timbureiningar
Klæðning:	Timbur
Þakgerð:	Tvíhalla
Þakklæðning:	Bárujárn
Undirstöður:	Steyptar
Útlit:	Einlyft
Notkun:	Íbúð (1)
Stærð á húsi/lóð:	158,8 m ² / 942 m ²

Lýsing/Byggingarsaga: Timburhús á einni hæð og með tvíhalla þaki. Teikningar eru dagsettar í maí 1977.

Byggingarlistarlegt gildi:	Ekkert sérstakt
Menningarsögulegt gildi:	Ekkert sérstakt
Umhverfisgildi:	Ekkert sérstakt
Upprunaleg gerð:	Óbreytt að utan miðað við upprunalegar teikningar
Tæknilegt ástand:	Í góðu ástandi
Varðveislugildi:	Ekkert sérstakt

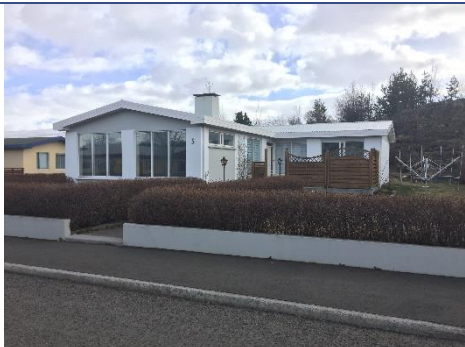
HRAUNHOLT 5

Byggingarár:	1977
Hönnuður:	Birgir Ágústsson
Aðal byggingarefni:	Steypa
Klæðning:	Múrhúðað
Þakgerð:	Tvíhalla
Þakklæðning:	Bárujárn
Undirstöður:	Steyptar
Útlit:	Einlyft
Notkun:	Íbúð (1)
Stærð á húsi/lóð:	186,1 m ² / 750 m ²

Lýsing/Byggingarsaga: Steypt einbýlishús á einni hæð og með tvíhalla þaki. Teikningar eru dagsettar í júlí 1976.

Byggingarlistarlegt gildi:	Ekkert sérstakt
Menningarsögulegt gildi:	Ekkert sérstakt
Umhverfisgildi:	Ekkert sérstakt
Upprunaleg gerð:	Óbreytt að utan miðað við upprunalegar teikningar
Tæknilegt ástand:	Í góðu ástandi
Varðveislugildi:	Ekkert sérstakt

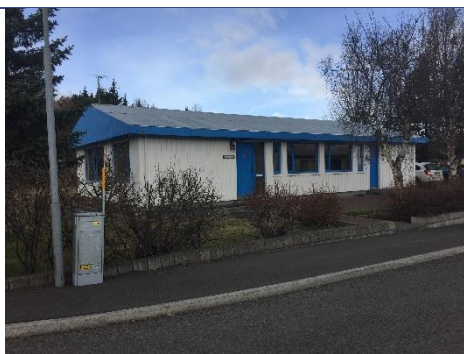
HRAUNHOLT 6

Byggingarár:	1976
Hönnuður:	Haraldur V. Haraldsson (Húsnæðismálastofnun Ríkisins)
Aðal byggingarefni:	Timbur
Klæðning:	Timbur
Þakgerð:	Tvíhalla
Þakklæðning:	Bárujárn
Undirstöður:	Steyptar
Útlit:	Einlyft
Notkun:	Íbúð (1)
Stærð á húsi/lóð:	189,8 m ² / 918 m ²

Lýsing/Byggingarsaga: Einbýlishús úr timbri á einni hæð með tvíhalla þaki. Teikningar eru dagsettar í maí 1976.

Byggingarlistarlegt gildi:	Ekkert sérstakt
Menningarsögulegt gildi:	Ekkert sérstakt
Umhverfisgildi:	Ekkert sérstakt
Upprunaleg gerð:	Óbreytt að utan miðað við upprunalegar teikningar
Tæknilegt ástand:	Í góðu ástandi
Varðveislugildi:	Ekkert sérstakt

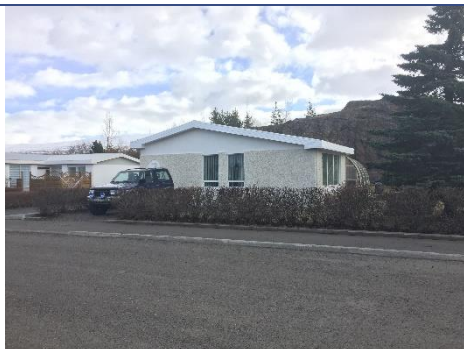
HRAUNHOLT 7

Byggingarár:	1978
Hönnuður:	Erlingur Aðalsteinsson
Aðal byggingarefni:	Steypa
Klæðning:	Hraunað/Múrhúðað
Þakgerð:	Tvíhalla
Þakklæðning:	Bárujárn?
Undirstöður:	Steyptar
Útlit:	Einlyft
Notkun:	Íbúð (1)
Stærð á húsi/lóð:	158,3 m ² / 750 m ²

Lýsing/Byggingarsaga: Einlyft einbýlishús með tvíhalla þaki. Sólskála hefur verið bætt við en ekki eru til teikningar af honum. Upphaflegar teikningar eru dagsettar í nóvember 1976.

Byggingarlistarlegt gildi:	Ekkert sérstakt
Menningarsögulegt gildi:	Ekkert sérstakt
Umhverfisgildi:	Ekkert sérstakt
Upprunaleg gerð:	Sólskála bætt við
Tæknilegt ástand:	Í góðu ástandi
Varðveislugildi:	Ekkert sérstakt

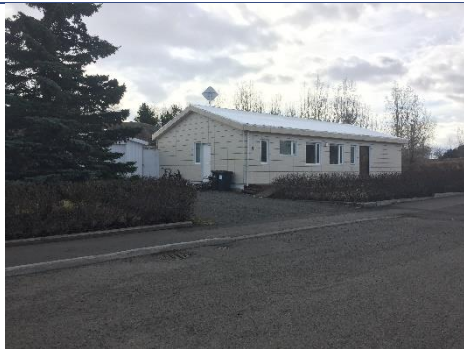
HRAUNHOLT 9

Byggingarár:	1977
Hönnuður:	Haraldur Árnason
Aðal byggingarefni:	Timbur
Klæðning:	Steni plötur
Þakgerð:	Tvíhalla
Þakklæðning:	Bárujárn
Undirstöður:	Steyptar
Útlit:	Einlyft
Notkun:	Íbúð (1)
Stærð á húsi/lóð:	171 m ² / 855 m ²

Lýsing/Byggingarsaga: Einbýlishús á einni hæð og með tvíhalla þaki. Klæðning utanhúss endurnýjuð og þakkantar breyttir árið 1993 ásamt því að bætt var við sjálfstæðum bílskúr, teikningar eftir AVJ teiknistofu (Aðalsteinn V. Júlíusson).

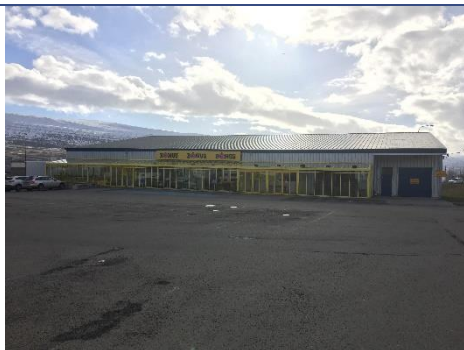
LANGHOLT 1

Byggingarár:	2000
Hönnuður:	Ágúst Hafsteinsson
Aðal byggingarefni:	Stálgrindarhús
Klæðning:	Stálplötur
Þakgerð:	Tvíhalla
Þakklæðning:	Stálplötur
Undirstöður:	Steyptar
Útlit:	Verslunarhúsnæði/Vöruskemma
Notkun:	Verslun
Stærð á húsi/lóð:	1726,9 m ² / 7987,6 m ²

Lýsing/Byggingarsaga: Verslunarhúsnæði á einni hæð með tvíhalla þaki. Glerbygging að norð-vestan var stækkuð 2004. Upphaflega teikningar dagsettar 16. ágúst 2000.

Byggingarlistarlegt gildi:	Ekkert sérstakt
Menningarsögulegt gildi:	Ekkert sérstakt
Umhverfisgildi:	Ekkert sérstakt
Upprunaleg gerð:	Glerbygging að norð-vestan var stækkuð 2004
Tæknilegt ástand:	Í góðu ástandi
Varðveislugildi:	Ekkert sérstakt

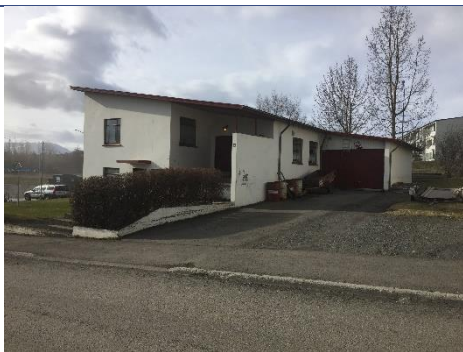
LANGHOLT 3

Byggingarár:	1960
Hönnuður:	Jón Geir Ágústsson
Aðal byggingarefni:	Steypa
Klæðning:	Múrhúðað
Þakgerð:	Einhalla
Þakklæðning:	Bárujárn
Undirstöður:	Steyptar
Útlit:	Tvílyft að hluta, kjallari
Notkun:	Íbúð (1)
Stærð á húsi/lóð:	197,5 m ² / 600 m ²

Lýsing/Byggingarsaga: Tvílyft að hluta, steipt einbýlishús með kjallara og einhalla þaki. Teikningar eru dagsettar 19. apríl 1959.

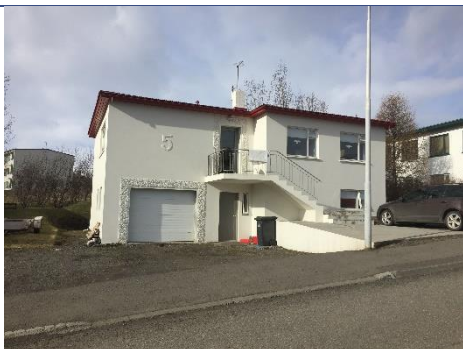
LANGHOLT 5

Byggingarár:	1960
Hönnuður:	Mikael Jóhannesson
Aðal byggingarefni:	Steypa/Holsteinn
Klæðning:	Múrhúðað
Þakgerð:	Valmaþak
Þakklæðning:	Bárujárn
Undirstöður:	Steyptar
Útlit:	Tvílyft að hluta, kjallari
Notkun:	Íbúð (1)
Stærð á húsi/lóð:	154,8 m ² / 600 m ²

Lýsing/Byggingarsaga: Einbýlishús sem er tvílyft að hluta með steiptum kjallara og valmaþaki. Teikningar eru dagsettar í maí 1959.

Byggingarlistarlegt gildi:	Ekkert sérstakt
Menningarsögulegt gildi:	Ekkert sérstakt
Umhverfisgildi:	Ekkert sérstakt
Upprunaleg gerð:	Óbreytt að utan miðað við upprunalegar teikningar
Tæknilegt ástand:	Í góðu ástandi
Varðveislugildi:	Ekkert sérstakt

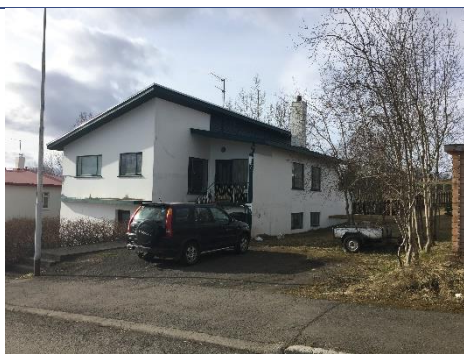
LANGHOLT 7

Byggingarár:	1960
Hönnuður:	Jón Geir Ágústsson
Aðal byggingarefni:	Steypa
Klæðning:	Múrhúðað
Þakgerð:	Einhalla í sitthvora átt
Þakklæðning:	Bárujárn
Undirstöður:	Steyptar
Útlit:	Tvílyft að hluta, kjallari
Notkun:	Íbúð (2)
Stærð á húsi/lóð:	81,2+150 m ² / 835,5 m ²

Lýsing/Byggingarsaga: Steypt hús sem er tvílyft að hluta, með kjallara og einhalla þaki. Innrétting í kjallara breytt árið 1968. Upphaflegar teikningar eru dagsettar í maí 1959.

Byggingarlistarlegt gildi:	Ekkert sérstakt
Menningarsögulegt gildi:	Ekkert sérstakt
Umhverfisgildi:	Ekkert sérstakt
Upprunaleg gerð:	Kjallara breytt árið 1968 annars óbreytt
Tæknilegt ástand:	Í sæmilegu ástandi
Varðveislugildi:	Ekkert sérstakt

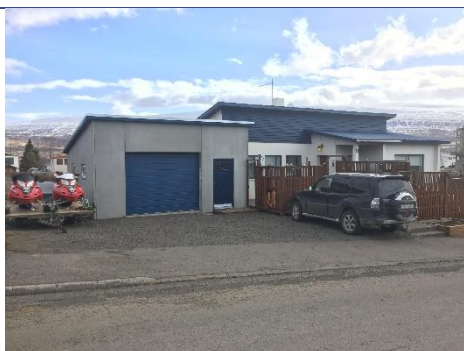
LANGHOLT 10

Byggingarár:	1962
Hönnuður:	Mikael Jóhannesson
Aðal byggingarefni:	Steypa
Klæðning:	Múrhúðað
Þakgerð:	Einhalla í sitthvora átt
Þakklæðning:	Bárujárn
Undirstöður:	Steyptar
Útlit:	Tvílyft að hluta, kjallari
Notkun:	Íbúð (1)
Stærð á húsi/lóð:	179,4 m ² (bílsk. 49,1)/ 721 m ²

Lýsing/Byggingarsaga: Steypt einbýlishús sem er tvílyft að hluta með kjallara og einhalla þaki. Bílskúr úr steypum einingum bætt við árið 2015, teikningar dagsettar 5.11.2013. Upphaflega teikningar eru frá 1959.

Byggingarlistarlegt gildi:	Ekkert sérstakt
Menningarsögulegt gildi:	Ekkert sérstakt
Umhverfisgildi:	Ekkert sérstakt
Upprunaleg gerð:	Bílskúr hefur verið byggð við
Tæknilegt ástand:	Í góðu ástandi
Varðveislugildi:	Ekkert sérstakt

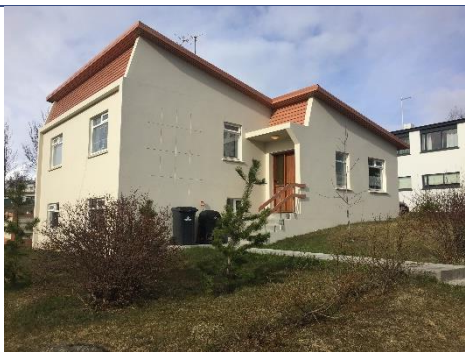
LANGHOLT 11

Byggingarár:	1962
Hönnuður:	Páll Friðfinnsson
Aðal byggingarefni:	Steypa
Klæðning:	Múrhúðað
Þakgerð:	Einhalla
Þakklæðning:	Bárujárn
Undirstöður:	Steyptar
Útlit:	Tvílyft að hluta, kjallari
Notkun:	Íbúð (1)
Stærð á húsi/lóð:	145,8 m ² / 854,8 m ²

Lýsing/Byggingarsaga: Steypt einbýlishús sem er tvílyft að hluta með kjallara og einhalla þaki. Teikningar eru frá 1960.

Byggingarlistarlegt gildi:	Ekkert sérstakt
Menningarsögulegt gildi:	Ekkert sérstakt
Umhverfisgildi:	Ekkert sérstakt
Upprunaleg gerð:	Óbreytt að utan miðað við upprunalegar teikningar
Tæknilegt ástand:	Í góðu ástandi
Varðveislugildi:	Ekkert sérstakt

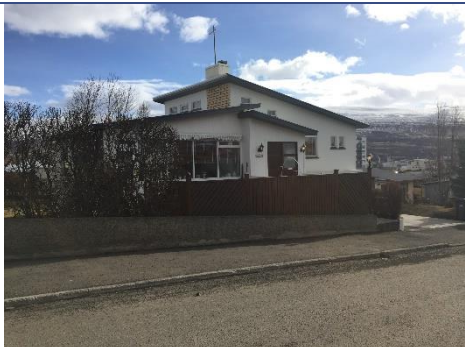
LANGHOLT 12

Byggingarár:	1961
Hönnuður:	Guðlaugur Friðþjófsson
Aðal byggingarefni:	Steypa
Klæðning:	Múrhúðað
Þakgerð:	Einhalla í sitthvora átt
Þakklæðning:	Bárujárn
Undirstöður:	Steyptar
Útlit:	Tvílyft að hluta, kjallari
Notkun:	Íbúð (1)
Stærð á húsi/lóð:	192,2 m ² / 839 m ²

Lýsing/Byggingarsaga: Steypt einbýlishús með kjallara og einhalla þaki. Húsið er á tveimur pöllum. Sólskáli byggður við og anddyri stækkað 1994, teikningar samþykktar 18. ágúst 1994 eftir Harald Árnason (HSÁ teiknistofa).

Byggingarlistarlegt gildi:	Ekkert sérstakt
Menningarsögulegt gildi:	Ekkert sérstakt
Umhverfisgildi:	Ekkert sérstakt
Upprunaleg gerð:	Sólskáli hefur verið byggður við og anddyri stækkað
Tæknilegt ástand:	Í góðu ástandi
Varðveislugildi:	Ekkert sérstakt

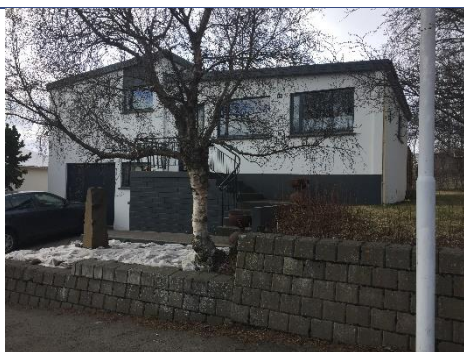
LANGHOLT 13

Byggingarár:	1962
Hönnuður:	Halldór Halldórsson og Sig. R. Halldórsson
Aðal byggingarefni:	Steypa
Klæðning:	Múrhúðað
Þakgerð:	Einhalla í sitthvora átt
Þakklæðning:	Bárujárn
Undirstöður:	Steyptar
Útlit:	Tvílyft að hluta, kjallari
Notkun:	Íbúð (1)
Stærð á húsi/lóð:	145,5 m ² (bílsk. 30) / 600 m ²

Lýsing/Byggingarsaga: Einbýlishús sem er tvílyft að hluta og hæðin á tveim pöllum. Kjallari og einhalla þak. Bílskúr bætt árið 1984, teikningar dagsettar 15. Maí 1982 eftir Einar Jóhannsson og Sigurður Jónsson.

Byggingarlistarlegt gildi:	Ekkert sérstakt
Menningarsögulegt gildi:	Ekkert sérstakt
Umhverfisgildi:	Ekkert sérstakt
Upprunaleg gerð:	Sjálfstæðum bílskúr bætt við
Tæknilegt ástand:	Í góðu ástandi
Varðveislugildi:	Ekkert sérstakt

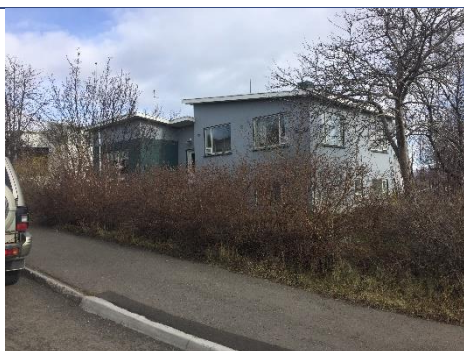
LANGHOLT 14

Byggingarár:	1962
Hönnuður:	Halldór Halldórsson (Húsnæðismálastofnun Ríkisins)
Aðal byggingarefni:	Steypa
Klæðning:	Múrhúðað
Þakgerð:	Einhalla í mismunandi átt
Þakklæðning:	Bárujárn
Undirstöður:	Steyptar
Útlit:	Tvílyft að hluta, kjallari
Notkun:	Íbúð (1)
Stærð á húsi/lóð:	155,3 m ² / 614 m ²

Lýsing/Byggingarsaga: Húsið er tvílyft að hluta til og á tveimur pöllum. Kjallari og einhalla þak. Teikningar eru dagsettar í apríl 1959.

Byggingarlistarlegt gildi:	Ekkert sérstakt
Menningarsögulegt gildi:	Ekkert sérstakt
Umhverfisgildi:	Ekkert sérstakt
Upprunaleg gerð:	Óbreytt að utan miðað við upprunalegar teikningar
Tæknilegt ástand:	Í góðu ástandi
Varðveislugildi:	Ekkert sérstakt

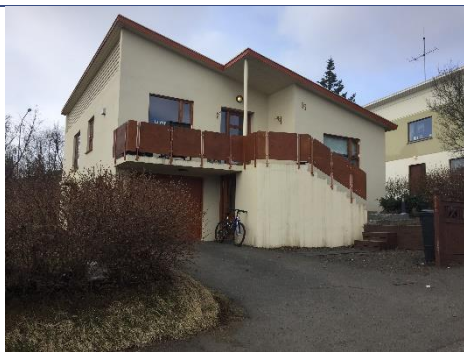
LANGHOLT 15

Byggingarár:	1962
Hönnuður:	Mikael Jóhannesson
Aðal byggingarefni:	Steypa
Klæðning:	Múrhúðað
Þakgerð:	Einhalla
Þakklæðning:	Bárujárn
Undirstöður:	Steyptar
Útlit:	Tvílyft að hluta, kjallari
Notkun:	Íbúð (1)
Stærð á húsi/lóð:	177 m ² / 634 m ²

Lýsing/Byggingarsaga: Steypt einbýlishús sem er tvílyft að hluta. Hæðin er á tveimur þöllum. Kjallari og einhalla þak. Á upphaflegum teikningum er þak einhalla í sitthvora áttina, þannig líklega hefur þakið verið endurnýjað en ekki eru til teikningar af því. Upphaflegar teikningar eru dagsettar 17. september 1961.

Byggingarlistarlegt gildi:	Ekkert sérstakt
Menningarsögulegt gildi:	Ekkert sérstakt
Umhverfisgildi:	Ekkert sérstakt
Upprunaleg gerð:	Ath. þakgerð á teikningum.
Tæknilegt ástand:	Í góðu ástandi
Varðveislugildi:	Ekkert sérstakt

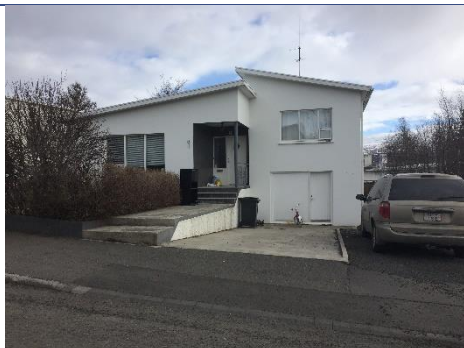
LANGHOLT 16

Byggingarár:	1962
Hönnuður:	Mikael Jóhannesson
Aðal byggingarefni:	Steypa/Holsteinn
Klæðning:	Múrhúðað
Þakgerð:	Einhalla í sitthvora átt
Þakklæðning:	Bárujárn
Undirstöður:	Steyptar
Útlit:	Tvílyft að hluta, kjallari
Notkun:	Íbúð (1)
Stærð á húsi/lóð:	244,5 m ² / 491 m ²

Lýsing/Byggingarsaga: Einbýlishús sem er tvílyft að hluta, með steiptum kjallara og einhalla þak. Hæðin er á tveimur þöllum. Breytingar á srossum í gluggum árið 1993 eru eftir hönnuð hússins, Mikael Jóhannesson. Upphaflegar teikningar eru dagsettar í júní 1960.

Byggingarlistarlegt gildi:	Ekkert sérstakt
Menningarsögulegt gildi:	Ekkert sérstakt
Umhverfisgildi:	Ekkert sérstakt
Upprunaleg gerð:	Óbreytt að utan miðað við upprunalegar teikningar, fyrir utan breytingar á gluggum
Tæknilegt ástand:	Í góðu ástandi
Varðveislugildi:	Ekkert sérstakt

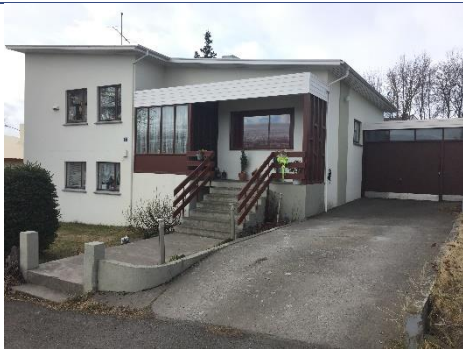
LANGHOLT 17

Byggingarár:	1962
Hönnuður:	Mikael Jóhannesson
Aðal byggingarefni:	Steypa
Klæðning:	Múrhúðað
Þakgerð:	Einhalla
Þakklæðning:	Bárujárn
Undirstöður:	Steyptar
Útlit:	Tvílyft að hluta, kjallari
Notkun:	Íbúð (2)
Stærð á húsi/lóð:	55+111 (bílsk. 44) m ² / 634 m ²

Lýsing/Byggingarsaga: Steypt hús, tvílyft að hluta, kjallari og einhalla þak. Báðar hæðir á tveimur pöllum. Teikningar dagsettar 1968 eftir Konráð Árnason eru af breytingum, stækkun anddyris og bílskúr.

Byggingarlistarlegt gildi:	Ekkert sérstakt
Menningarsögulegt gildi:	Ekkert sérstakt
Umhverfisgildi:	Ekkert sérstakt
Upprunaleg gerð:	Bílskúr bætt við og anddyri stækkað
Tæknilegt ástand:	Í góðu ástandi
Varðveislugildi:	Ekkert sérstakt

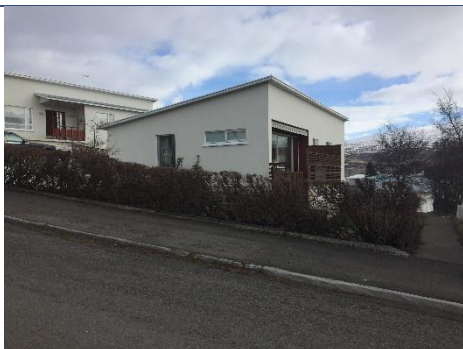
LANGHOLT 18

Byggingarár:	1964
Hönnuður:	Sigurður Guðmundsson (Húsnæðismálastofnun Ríkisins)
Aðal byggingarefni:	Steypa
Klæðning:	Múrhúðað
Þakgerð:	Einhalla
Þakklæðning:	Bárujárn
Undirstöður:	Steyptar
Útlit:	Tvílyft að hluta, kjallari
Notkun:	Íbúð (1)
Stærð á húsi/lóð:	194 m ² / 504 m ²

Lýsing/Byggingarsaga: Steypt einbýlishús sem er tvílyft að hluta. Kjallari og einhalla þak. Teikningar eru samþykktar 2. apríl 1963.

Byggingarlistarlegt gildi:	Ekkert sérstakt
Menningarsögulegt gildi:	Ekkert sérstakt
Umhverfisgildi:	Ekkert sérstakt
Upprunaleg gerð:	Óbreytt að utan miðað við upprunalegar teikningar
Tæknilegt ástand:	Í góðu ástandi
Varðveislugildi:	Ekkert sérstakt

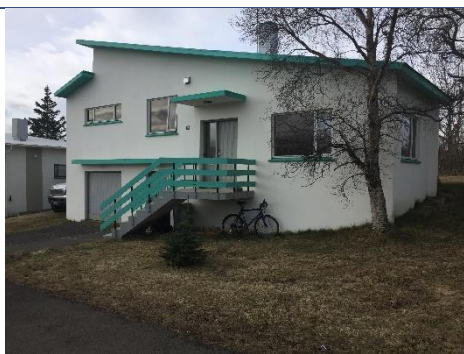
LANGHOLT 19

Byggingarár:	1962
Hönnuður:	Mikael Jóhannesson
Aðal byggingarefni:	Steypa/Holsteinn
Klæðning:	Múrhúðað
Þakgerð:	Einhalla
Þakklæðning:	Bárujárn
Undirstöður:	Steyptar
Útlit:	Tvílyft að hluta, kjallari
Notkun:	Íbúð (1)
Stærð á húsi/lóð:	177,2 m ² / 634 m ²

Lýsing/Byggingarsaga: Einbýlishús úr holsteini sem er tvílyft að hluta. Steyptur kjallari og einhalla þak. Hæðin er á tveimur pöllum. Glugga var bætt við geymslu í kjallara í júní 2000. Upphaflegar teikningar eru frá júní 1960.

Byggingarlistarlegt gildi:	Ekkert sérstakt
Menningarsögulegt gildi:	Ekkert sérstakt
Umhverfisgildi:	Ekkert sérstakt
Upprunaleg gerð:	Óbreytt að utan miðað við upprunalegar teikningar, fyrir utan einn glugga
Tæknilegt ástand:	Í góðu ástandi
Varðveislugildi:	Ekkert sérstakt

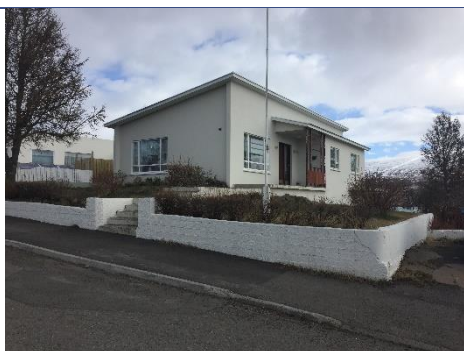
LANGHOLT 20

Byggingarár:	1961
Hönnuður:	Mikael Jóhannesson
Aðal byggingarefni:	Steypa
Klæðning:	Múrhúðað
Þakgerð:	Einhalla
Þakklæðning:	Bárujárn
Undirstöður:	Steyptar
Útlit:	Tvílyft að hluta, kjallari
Notkun:	Íbúð (1)
Stærð á húsi/lóð:	143,2 m ² / 483 m ²

Lýsing/Byggingarsaga: Tvílyft að hluta, steypt einbýlishús með kjallara og einhalla þaki. Teikningar eru dagsettar í júní 1960.

Byggingarlistarlegt gildi:	Ekkert sérstakt
Menningarsögulegt gildi:	Ekkert sérstakt
Umhverfisgildi:	Ekkert sérstakt
Upprunaleg gerð:	Óbreytt að utan miðað við upprunalegar teikningar
Tæknilegt ástand:	Í góðu ástandi
Varðveislugildi:	Ekkert sérstakt

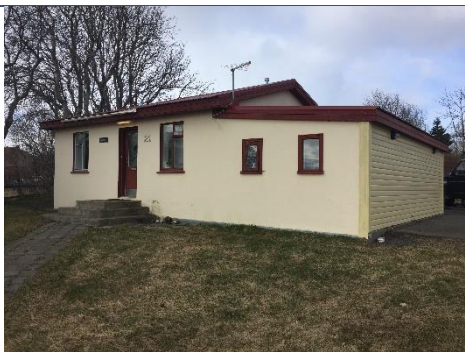
LANGHOLT 21

Byggingarár:	1938
Hönnuður:	Ekki vitað
Aðal byggingarefni:	Ekki vitað
Klæðning:	Múrhúðað, timbur á norðurkafli
Þakgerð:	Tvíhalla
Þakklæðning:	Bárujárn
Undirstöður:	Ekki vitað
Útlit:	Einlyft
Notkun:	Íbúð (1)
Stærð á húsi/lóð:	74,6 m ² / 622 m ²

Lýsing/Byggingarsaga: Einlyft einbýlishús með tvíhalla þaki. Skúrbygging til norðurs með einhalla þaki. Engar teikningar eru til af húsinu.

Byggingarlistarlegt gildi:	Ekkert sérstakt
Menningarsögulegt gildi:	+ Eitt af eldri húsum í hverfinu
Umhverfisgildi:	Ekkert sérstakt
Upprunaleg gerð:	Óljóst
Tæknilegt ástand:	Í góðu ástandi
Varðveislugildi:	+ Hefur varðveislugildi sem eitt af eldri húsum í hverfinu

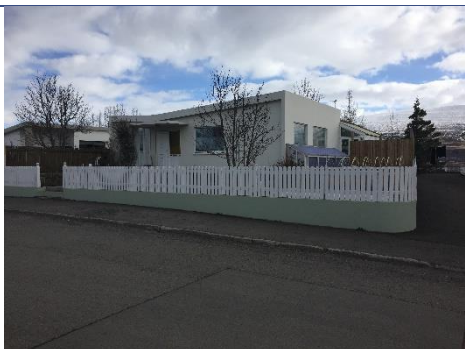
LANGHOLT 22

Byggingarár:	1965
Hönnuður:	Konráð Árnason
Aðal byggingarefni:	Steypa
Klæðning:	Múrhúðað
Þakgerð:	Tvíhalla inn að miðju
Þakklæðning:	Ekki vitað
Undirstöður:	Steyptar
Útlit:	Einlyft
Notkun:	Íbúð (1)
Stærð á húsi/lóð:	155,9 m ² / 577 m ²

Lýsing/Byggingarsaga: Steypt einlyft einbýlishús með tvíhalla þaki inn að miðju. Sólstofa byggð við 1980, teikningar eftir Hauk Haraldsson. Upphaflegar teikningar dagsettar 1963.

Byggingarlistarlegt gildi:	Ekkert sérstakt
Menningarsögulegt gildi:	Ekkert sérstakt
Umhverfisgildi:	Ekkert sérstakt
Upprunaleg gerð:	Sólstofa byggð við húsið
Tæknilegt ástand:	Í góðu ástandi
Varðveislugildi:	Ekkert sérstakt

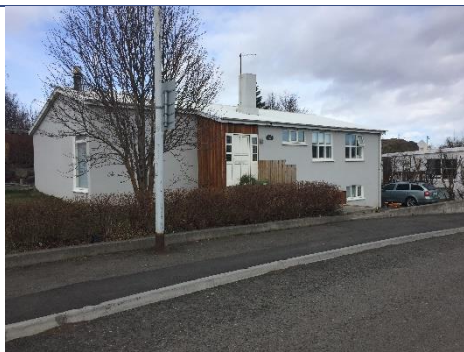
LANGHOLT 23

Byggingarár:	1966
Hönnuður:	Sigurður Guðmundsson og Halldór Halldórsson (Húsnæðismálastofnun Ríkisins)
Aðal byggingarefni:	Steypa
Klæðning:	Múrhúðað
Þakgerð:	Tvíhalla
Þakklæðning:	Bárujárn
Undirstöður:	Steyptar
Útlit:	Tvílyft að hluta, kjallari
Notkun:	Íbúð (1)
Stærð á húsi/lóð:	172 m ² / 754 m ²

Lýsing/Byggingarsaga: Tvílyft að hluta einbýlishús með kjallara og tvíhalla þaki. Þó nokkrar breytingar voru gerðar á húsinu samkvæmt teikningu frá 1999 eftir Harald Árnason (HSÁ teiknistofu).

Byggingarlistarlegt gildi:	Ekkert sérstakt
Menningarsögulegt gildi:	Ekkert sérstakt
Umhverfisgildi:	Ekkert sérstakt
Upprunaleg gerð:	Þó nokkrar breytingar gerðar á húsinu árið 1999
Tæknilegt ástand:	Í góðu ástandi
Varðveislugildi:	Ekkert sérstakt

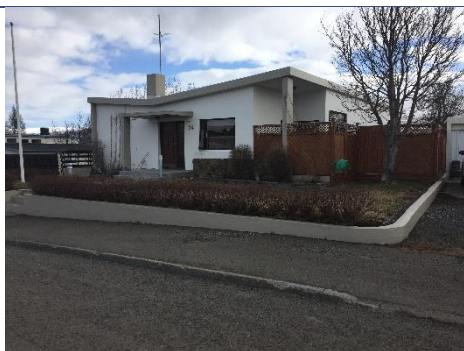
LANGHOLT 24

Byggingarár:	1967
Hönnuður:	Konráð Árnason
Aðal byggingarefni:	Steypa
Klæðning:	Múrhúðað
Þakgerð:	Tvíhalla inn að miðju
Þakklæðning:	Ekki vitað
Undirstöður:	Steyptar
Útlit:	Einlyft
Notkun:	Íbúð (1)
Stærð á húsi/lóð:	202,1 m ² / 530 m ²

Lýsing/Byggingarsaga: Steypt einlyft einbýlishús með tvíhalla þaki inn að miðju. Húsið var stækkað 1974, teikningar eftir Birgi Ágústsson dagsettar í september 1974. Upphaflegar teikningar eru frá apríl 1963.

Byggingarlistarlegt gildi:	Ekkert sérstakt
Menningarsögulegt gildi:	Ekkert sérstakt
Umhverfisgildi:	Ekkert sérstakt
Upprunaleg gerð:	Húsið stækkað árið 1974
Tæknilegt ástand:	Í góðu ástandi
Varðveislugildi:	Ekkert sérstakt

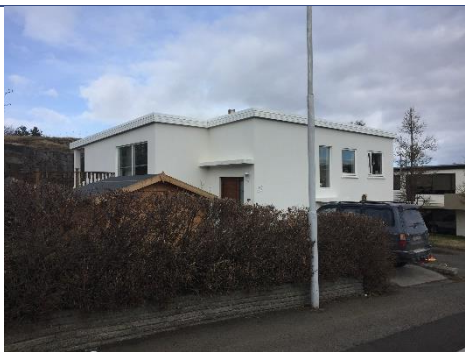
LANGHOLT 25

Byggingarár:	1966
Hönnuður:	Mikael Jóhannesson
Aðal byggingarefni:	Steypa
Klæðning:	Múrhúðað
Þakgerð:	Einhalla
Þakklæðning:	Bárujárn
Undirstöður:	Steyptar
Útlit:	Tvílyft að hluta, kjallari
Notkun:	Íbúð (1)
Stærð á húsi/lóð:	241,6 m ² / 840 m ²

Lýsing/Byggingarsaga: Steypt einbýlishús sem er að hluta tvílyft, með kjallara og einhalla þaki. Húsinu var breytt samkvæmt teikningum dagsettum 14. Júní 1966, samþykktar 1971, en kemur ekki fram hverju var breytt. Upphaflegar teikningar eru frá 13. Maí 1965.

Byggingarlistarlegt gildi:	Ekkert sérstakt
Menningarsögulegt gildi:	Ekkert sérstakt
Umhverfisgildi:	Ekkert sérstakt
Upprunaleg gerð:	Óljóst
Tæknilegt ástand:	Í góðu ástandi
Varðveislugildi:	Ekkert sérstakt

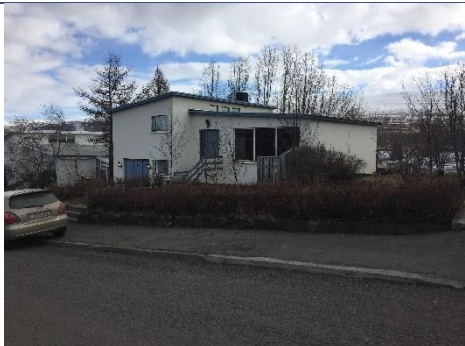
LANGHOLT 26

Byggingarár:	1965
Hönnuður:	Jón Gíslason (Húsnæðismálastofnun Ríkisins)
Aðal byggingarefni:	Steypa
Klæðning:	Múrhúðað
Þakgerð:	Einhalla í mismunandi hátt
Þakklæðning:	Dúkur eða pappi
Undirstöður:	Steyptar
Útlit:	Tvílyft að hluta, kjallari
Notkun:	Íbúð (1)
Stærð á húsi/lóð:	151 m ² / 627 m ²

Lýsing/Byggingarsaga: Steypt einbýlishús sem er tvílyft að hluta. Kjallari og einhalla þak. Hæðin er á tveimur pöllum. Upphaflegar teikningar eru dagsettar í janúar 1961, en breytingar gerðar í júlí 1964.

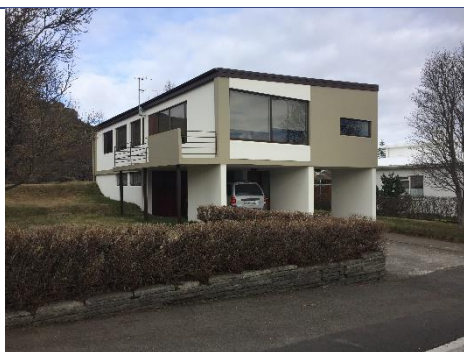
LANGHOLT 27

Byggingarár:	1964
Hönnuður:	Sig R. Halldórsson
Aðal byggingarefni:	Steypa
Klæðning:	Múrhúðað
Þakgerð:	Einhalla
Þakklæðning:	Bárujárn
Undirstöður:	Steyptar
Útlit:	Tvílyft að hluta, kjallari
Notkun:	Íbúð (1)
Stærð á húsi/lóð:	196,2 m ² / 567 m ²

Lýsing/Byggingarsaga: Steypt einbýlishús sem er að hluta tvílyft. Kjallari og einhalla þak. Staðsetning glugga á norðurhlíð og yfirbyggt bílastæði gera húsið áhugavert. Teikningar er dagsettar í apríl 1963.

Byggingarlistarlegt gildi:	+ Staðsetning glugga á norðurhlíð og yfirbyggt bílastæði gera húsið áhugavert
Menningarsögulegt gildi:	Ekkert sérstakt
Umhverfisgildi:	Ekkert sérstakt
Upprunaleg gerð:	Óbreytt að utan miðað við upprunalegar teikningar
Tæknilegt ástand:	Í góðu ástandi
Varðveislugildi:	Ekkert sérstakt

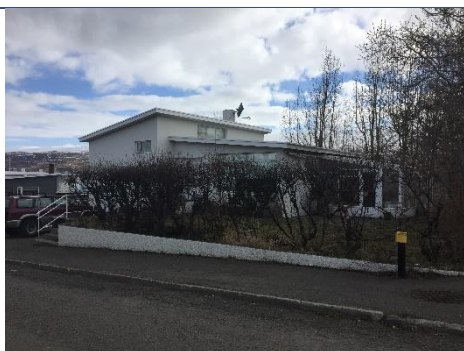
LANGHOLT 28

Byggingarár:	1964
Hönnuður:	Halldór Halldórsson og Sigurður Guðmundsson (Húsnæðismálastofnun Ríkisins)
Aðal byggingarefni:	Steypa
Klæðning:	Múrhúðað
Þakgerð:	Einhalla í mismunandi hátt
Þakklæðning:	Dúkur eða pappi
Undirstöður:	Steyptar
Útlit:	Tvílyft að hluta, kjallari
Notkun:	Íbúð (1)
Stærð á húsi/lóð:	211,7 m ² / 679 m ²

Lýsing/Byggingarsaga: Steypt einbýlishús að hluta til tvílyft. Húsið er á tveimur pöllum, með kjallari og einhalla þak. Garðskáli eftir Eirík Jónson hefur verið byggður við, teikningar dagsettar í maí 1986. Upphaflegar teikningar eru frá apríl 1963.

Byggingarlistarlegt gildi:	Ekkert sérstakt
Menningarsögulegt gildi:	Ekkert sérstakt
Umhverfisgildi:	Ekkert sérstakt
Upprunaleg gerð:	Garðskáli byggður við, annars í upprunalegt
Tæknilegt ástand:	Í góðu ástandi
Varðveislugildi:	Ekkert sérstakt

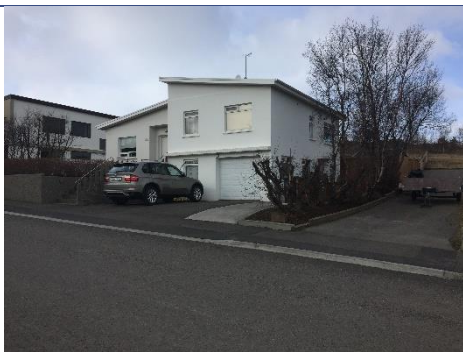
LANGHOLT 29

Byggingarár:	1963
Hönnuður:	Páll Friðfinnsson
Aðal byggingarefni:	Steypa/Timbur
Klæðning:	Múrhúðað
Þakgerð:	Einhalla í sitthvora hátt
Þakklæðning:	Bárujárn
Undirstöður:	Steyptar
Útlit:	Tvílyft að hluta, kjallari
Notkun:	Íbúð (1)
Stærð á húsi/lóð:	187 m ² / 600 m ²

Lýsing/Byggingarsaga: Tvílyft að hluta, steipt einbýlishús. Húsið er á tveimur pöllum með kjallara og einhalla þaki. Teikningar eru dagsettar 20. mars 1963.

Byggingarlistarlegt gildi:	Ekkert sérstakt
Menningarsögulegt gildi:	Ekkert sérstakt
Umhverfisgildi:	Ekkert sérstakt
Upprunaleg gerð:	Óbreytt að utan miðað við upprunalegar teikningar
Tæknilegt ástand:	Í góðu ástandi
Varðveislugildi:	Ekkert sérstakt

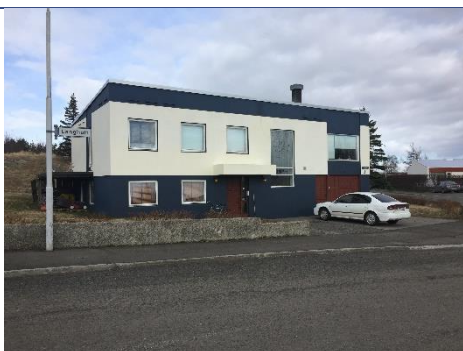
LANGHOLT 31

Byggingarár:	1968
Hönnuður:	Jón Geir Ágústsson
Aðal byggingarefni:	Steypa
Klæðning:	Múrhúðað
Þakgerð:	Einhalla
Þakklæðning:	Bárujárn
Undirstöður:	Steyptar
Útlit:	Tvílyft að hluta, kjallari
Notkun:	Íbúð (1)
Stærð á húsi/lóð:	280 m ² / 854 m ²

Lýsing/Byggingarsaga: Steipt einbýlishús með kjallara og einhalla þaki. Sólstofu bætt við á vestur hlið hússins árið 1994. Sólstofan var síðan stækkuð, teikningar frá 2001 eftir Svein Ingólfsson. Upphaflegar teikningar frá 1965.

Byggingarlistarlegt gildi:	Ekkert sérstakt
Menningarsögulegt gildi:	Ekkert sérstakt
Umhverfisgildi:	Ekkert sérstakt
Upprunaleg gerð:	Sólstofa byggð við 1994 og stækkuð 2001.
Tæknilegt ástand:	Í góðu ástandi
Varðveislugildi:	Ekkert sérstakt

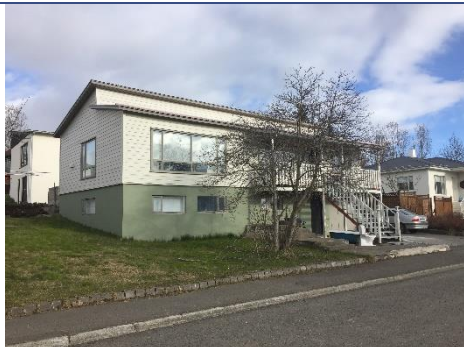
MIÐHOLT 2

Byggingarár:	1963
Hönnuður:	Mikael Jóhannesson
Aðal byggingarefni:	Steypa/Timbur
Klæðning:	Timbur
Þakgerð:	Einhalla í sitthvora átt
Þakklæðning:	Bárujárn
Undirstöður:	Steyptar
Útlit:	Tvílyft að hluta, kjallari
Notkun:	Íbúð (1)
Stærð á húsi/lóð:	253,8 m ² / 540 m ²

Lýsing/Byggingarsaga: Timbur hús, tvílyft að hluta, með steiptum kjallara og einhalla þaki. Svalir og aðkomu tröppur byggðar við, teikning frá 1997 er eftir Mikael Jóhannesson. Upprunalegar teikningar samþykktar 29. des 1960.

Byggingarlistarlegt gildi:	Ekkert sérstakt
Menningarsögulegt gildi:	Ekkert sérstakt
Umhverfisgildi:	Ekkert sérstakt
Upprunaleg gerð:	Svalir og nýjar aðkomu tröppur var bætt við 1997
Tæknilegt ástand:	Í góðu ástandi
Varðveislugildi:	Ekkert sérstakt

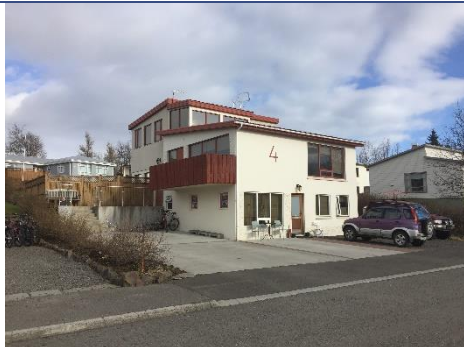
MIÐHOLT 4

Byggingarár:	1965
Hönnuður:	Birgir Ágústsson
Aðal byggingarefni:	Steypa/Timbur
Klæðning:	Múrhúðað
Þakgerð:	Einhalla í sitthvora átt
Þakklæðning:	Bárujárn
Undirstöður:	Steyptar
Útlit:	Tvílyft, kjallari
Notkun:	Íbúð (1)
Stærð á húsi/lóð:	215,9 m ² / 547,8 m ²

Lýsing/Byggingarsaga: Einbýlishús á tveimur hæðum. Steyptur kjallari og einhalla þak. Húsið var á tveimur pöllum og síðan var byggt auka hæð úr timbri ofan á lægri pallinn. Teikning af breytingum dagsett í sept. 1987 eftir Birgi Ágústsson.

Byggingarlistarlegt gildi:	Ekkert sérstakt
Menningarsögulegt gildi:	Ekkert sérstakt
Umhverfisgildi:	Ekkert sérstakt
Upprunaleg gerð:	Byggt var ofan á húsið 1987
Tæknilegt ástand:	Í góðu ástandi
Varðveislugildi:	Ekkert sérstakt

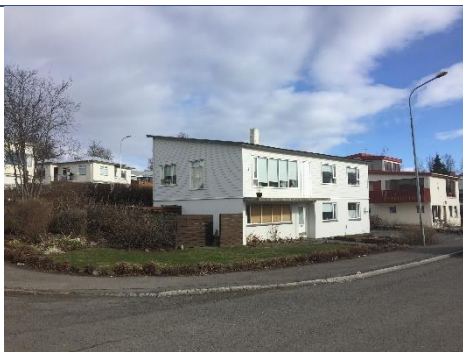
MIÐHOLT 6

Byggingarár:	1964
Hönnuður:	Konráð Árnason
Aðal byggingarefni:	Steypa/Timbur
Klæðning:	Timbur
Þakgerð:	Einhalla
Þakklæðning:	Bárujárn
Undirstöður:	Steyptar
Útlit:	Tvílyft að hluta, kjallari
Notkun:	Íbúð (1)
Stærð á húsi/lóð:	203,6 m ² / 619 m ²

Lýsing/Byggingarsaga: Timbur hús með steypum kjallara, tvílyft að hluta og einhalla þaki. Teikningar eru dagsettar 4. maí 1963.

Byggingarlistarlegt gildi:	Ekkert sérstakt
Menningarsögulegt gildi:	Ekkert sérstakt
Umhverfisgildi:	Ekkert sérstakt
Upprunaleg gerð:	Óbreytt að utan miðað við upprunalegar teikningar
Tæknilegt ástand:	Í góðu ástandi
Varðveislugildi:	Ekkert sérstakt

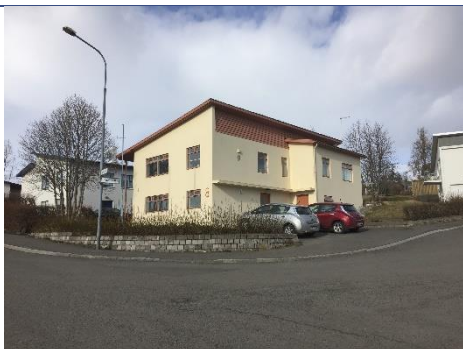
MIÐHOLT 8

Byggingarár:	1964
Hönnuður:	Páll Friðfinnsson
Aðal byggingarefni:	Steypa/Holsteinn
Klæðning:	Múrhúðað
Þakgerð:	Einhalla
Þakklæðning:	Bárujárn
Undirstöður:	Steyptar
Útlit:	Tvílyft að hluta, kjallari
Notkun:	Íbúð (1)
Stærð á húsi/lóð:	184,7 m ² / 595 m ²

Lýsing/Byggingarsaga: Tvílyft hús að hluta með steypum kjallara og einhalla þaki. Þak hefur verið framlengt yfir aðkomutröppur, teikningar frá 1995 eftir Þröst Sigurðsson. Upprunalegar teikningar eru dagsettar 22. mars 1963.

Byggingarlistarlegt gildi:	Ekkert sérstakt
Menningarsögulegt gildi:	Ekkert sérstakt
Umhverfisgildi:	Ekkert sérstakt
Upprunaleg gerð:	Þak hefur verið framlengt yfir tröppur, annars upprunalegt
Tæknilegt ástand:	Í góðu ástandi
Varðveislugildi:	Ekkert sérstakt

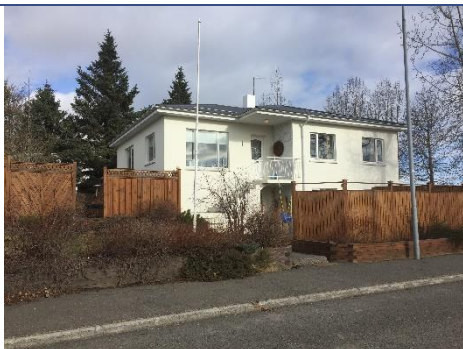
STAFHOLT 1

Byggingarár:	1960
Hönnuður:	Mikael Jóhannesson
Aðal byggingarefni:	Steypt/Holsteinn
Klæðning:	Múrhúðað
Þakgerð:	Valmaþak
Þakklæðning:	Bárujárn
Undirstöður:	Steyptar
Útlit:	Tvílyft að hluta, kjallari
Notkun:	Íbúð (1)
Stærð á húsi/lóð:	173,1 m ² / 590 m ²

Lýsing/Byggingarsaga: Einbýlishús tvílyft að hluta, steypdur kjallari, efri hæð hlaðin með holsteini. Húsið er með valmaþak. Falleg og snyrtileg lóð á áberandi horn lóð. Teikningar eru dagsettar í júlí 1959.

Byggingarlistarlegt gildi:	Ekkert sérstakt
Menningarsögulegt gildi:	Ekkert sérstakt
Umhverfisgildi:	Ekkert sérstakt
Upprunaleg gerð:	Óbreytt að utan miðað við upprunalegar teikningar
Tæknilegt ástand:	Í góðu ástandi
Varðveislugildi:	Ekkert sérstakt

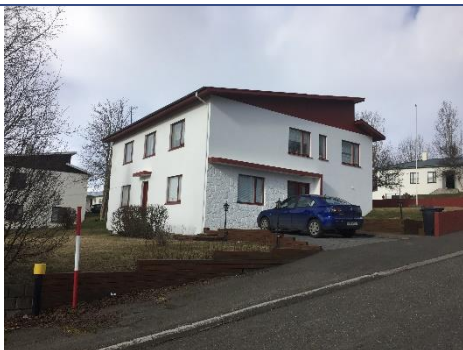
STAFHOLT 3

Byggingarár:	1960
Hönnuður:	Mikael Jóhannesson
Aðal byggingarefni:	Steypt/Holsteinn
Klæðning:	Múrhúðað
Þakgerð:	Einhalla
Þakklæðning:	Bárujárn
Undirstöður:	Steyptar
Útlit:	Tvílyft að hluta, kjallari
Notkun:	Íbúð (1)
Stærð á húsi/lóð:	209,6 m ² / 587 m ²

Lýsing/Byggingarsaga: Einbýlishús tvílyft að hluta, steypdur kjallari, efri hæð hlaðin með holsteini. Húsið er með einhalla þaki. Teikningar eru dagsettar í júní 1959.

Byggingarlistarlegt gildi:	Ekkert sérstakt
Menningarsögulegt gildi:	Ekkert sérstakt
Umhverfisgildi:	Ekkert sérstakt
Upprunaleg gerð:	Óbreytt að utan miðað við upprunalegar teikningar
Tæknilegt ástand:	Í góðu ástandi
Varðveislugildi:	Ekkert sérstakt

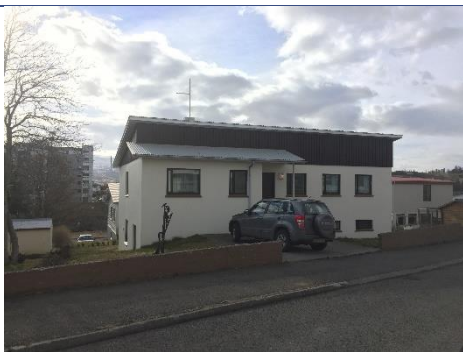
STAFHOLT 5

Byggingarár:	1964
Hönnuður:	Mikael Jóhannesson
Aðal byggingarefni:	Steypt/Holsteinn
Klæðning:	Múrhúðað
Þakgerð:	Einhalla
Þakklæðning:	Bárujárn
Undirstöður:	Steyptar
Útlit:	Tvílyft að hluta, kjallari
Notkun:	Íbúð (1)
Stærð á húsi/lóð:	247,6 m ² / 540 m ²

Lýsing/Byggingarsaga: Einbýlishús tvílyft að hluta, steypur kjallari, efri hæð hlaðin með holsteini. Húsið er með einhalla þaki. Teikningar eru dagsettar 13. apríl 1963.

Byggingarlistarlegt gildi:	Ekkert sérstakt
Menningarsögulegt gildi:	Ekkert sérstakt
Umhverfisgildi:	Ekkert sérstakt
Upprunaleg gerð:	Óbreytt að utan miðað við upprunalegar teikningar
Tæknilegt ástand:	Í góðu ástandi
Varðveislugildi:	Ekkert sérstakt

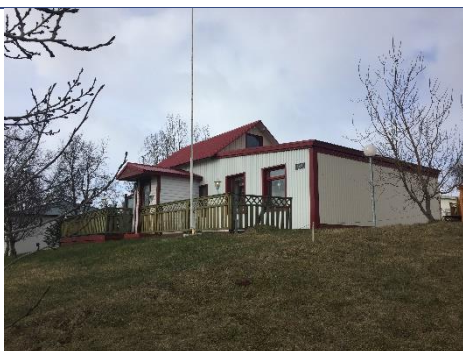
STAFHOLT 10 – HVOLL

Byggingarár:	1915
Hönnuður:	Ekki vitað
Aðal byggingarefni:	Timbur
Klæðning:	Bárujárn
Þakgerð:	Tvíhalla, einhalla
Þakklæðning:	Bárujárn
Undirstöður:	Ekki vitað
Útlit:	Einlyft, ris
Notkun:	Íbúð (1)
Stærð á húsi/lóð:	72,5 m ² / 690 m ²

Lýsing/Byggingarsaga: Einlyft timburhús með útbyggðu anddyri að framan og skúrbyggingu að norðan. Húsið heitir Hvoll og er byggt árið 1915 samkvæmt FMR. Engar teikningar eru til af húsinu.

Byggingarlistarlegt gildi:	Ekkert sérstakt
Menningarsögulegt gildi:	+ Eitt af eldri húsum í hverfinu
Umhverfisgildi:	+ Fallegt hús á snyrtilegri lóð
Upprunaleg gerð:	Útbyggt anddyri og skúrbygging væntanlega seinni viðbætur
Tæknilegt ástand:	Í góðu ástandi
Varðveislugildi:	+ Er friðað skv. lögum um menningarminjar nr. 80/2012 29.gr. 1.mgr. vegna aldurs

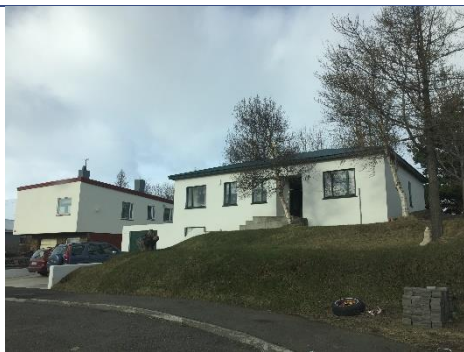
STAFHOLT 12

Byggingarár:	1960
Hönnuður:	Mikael Jóhannesson
Aðal byggingarefni:	Steypa/Holsteinn
Klæðning:	Múrhúðað
Þakgerð:	Valmaþak
Þakklæðning:	Bárujárni
Undirstöður:	Steyptar
Útlit:	Tvílyft að hluta, kjallari
Notkun:	Íbúð (1)
Stærð á húsi/lóð:	138,1 m ² (bílsk. 33,8)/ 630 m ²

Lýsing/Byggingarsaga: Einbýlishús sem er einlyft að hluta með kjallara og valmaþaki. Bílskúr bætt við, teikningar frá 1976 eftir Mikael Jóhannesson. Upprunalega teikningar eru samþykktar 7. júlí 1959.

Byggingarlistarlegt gildi:	Ekkert sérstakt
Menningarsögulegt gildi:	Ekkert sérstakt
Umhverfisgildi:	Ekkert sérstakt
Upprunaleg gerð:	Bílskúr hefur verið byggður við, annars upprunalegt
Tæknilegt ástand:	Í góðu ástandi
Varðveislugildi:	Ekkert sérstakt

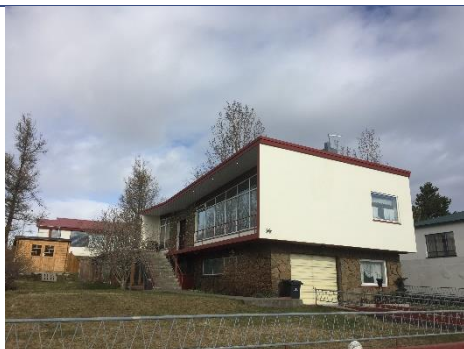
STAFHOLT 14

Byggingarár:	1963
Hönnuður:	Mikael Jóhannesson
Aðal byggingarefni:	Steypa
Klæðning:	Múrhúðað
Þakgerð:	Tvíhalla inn að miðju
Þakklæðning:	Dúkur eða pappi
Undirstöður:	Steyptar
Útlit:	Tvílyft að hluta, kjallari
Notkun:	Íbúð (1)
Stærð á húsi/lóð:	224,2 m ² / 645 m ²

Lýsing/Byggingarsaga: Steypt einbýlishús á tveimur hæðum að hluta, efri hæð á tveimur pöllum. Þakið er tvíhalla inn að miðju. Teikningar eru dagsettar 20. feb. 1963.

Byggingarlistarlegt gildi:	+ Einstakt hús, fallegur arkitektúr
Menningarsögulegt gildi:	Ekkert sérstakt
Umhverfisgildi:	+ Fallegt hús
Upprunaleg gerð:	Óbreytt að utan miðað við upprunalegar teikningar
Tæknilegt ástand:	Í góðu ástandi
Varðveislugildi:	+ Hefur varðveislugildi sem einstaka hús vegna byggingarlistarlegs gildis
