FYLGISKJAL MEÐ DEILISKIPULAGI

HÚSAKÖNNUN

HOLTAHVERFI NORÐUR

ÚTGÁFA 1.0
7. desember 2020

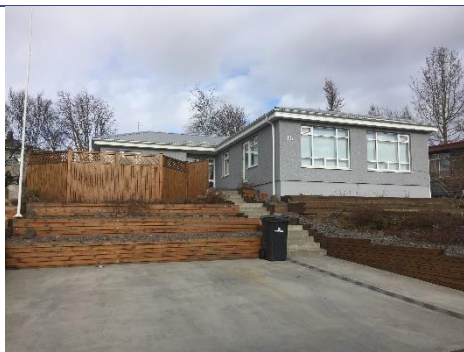
STAFHOLT 16 - BREKKA

Byggingarár:	1907/1951/2005
Hönnuður:	EKKI VITAÐ/Árni Gunnar Kristjánsson
Aðal byggingarefni:	Steypa/Timbur
Klæðning:	Steniklæðning
Þakgerð:	Valmaþak
Þakklæðning:	Þakstáli
Undirstöður:	Steyptar
Útlit:	Einlyft
Notkun:	Íbúð (1)
Stærð á húsi/lóð:	167,1 m ² / 582 m ²

Lýsing/Byggingarsaga: Upphaflega var byggt hús (Brekka) á lóðinni árið 1907 og síðan árið 1951 var viðbygging byggð vestan við gamla bæinn. Þessi hús voru samtengd alla tíð, þangað til 2005. Þá var Brekka rifin og byggt við, austan við húsið frá 1951, teikningar eftir Árni Gunnar Kristjánsson. Kjallari er undir miðju húsinu.

Byggingarlistarlegt gildi:	Ekkert sérstakt
Menningarsögulegt gildi:	Ekkert sérstakt
Umhverfisgildi:	Ekkert sérstakt
Upprunaleg gerð:	Búið að byggja við tvisvar og rífa gamalt hús
Tæknilegt ástand:	Í góðu ástandi
Varðveislugildi:	Ekkert sérstakt

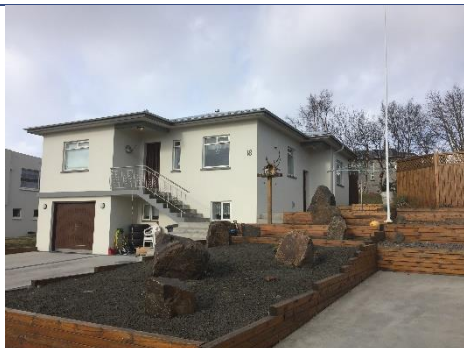
STAFHOLT 18

Byggingarár:	1960
Hönnuður:	Páll Friðfinnsson
Aðal byggingarefni:	Steypa/Holsteinn
Klæðning:	Múrhúðað
Þakgerð:	Valmaþak
Þakklæðning:	Bárujárni
Undirstöður:	Steyptar
Útlit:	Tvílyft að hluta, kjallari
Notkun:	Íbúð (1)
Stærð á húsi/lóð:	200,5 m ² / 585 m ²

Lýsing/Byggingarsaga: Einbýlishús að hluta tvílyft. Steypur kjallari og hæð hlaðin holsteini. Húsið er með valmaþaki. Teikningar eru dagsettar 25. ágúst 1959.

Byggingarlistarlegt gildi:	Ekkert sérstakt
Menningarsögulegt gildi:	Ekkert sérstakt
Umhverfisgildi:	Ekkert sérstakt
Upprunaleg gerð:	Óbreytt að utan miðað við upprunalegar teikningar
Tæknilegt ástand:	Í góðu ástandi
Varðveislugildi:	Ekkert sérstakt

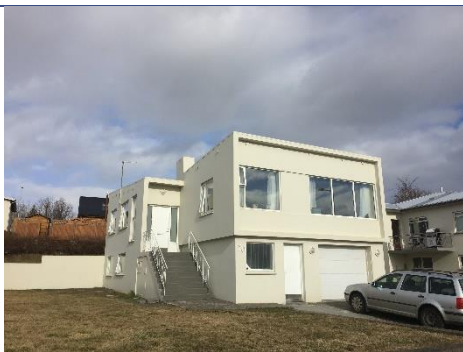
STAFHOLT 20

Byggingarár:	1962
Hönnuður:	Konráð Árnason
Aðal byggingarefni:	Steypa
Klæðning:	Múrhúðað
Þakgerð:	Tvíhalla inn að miðju
Þakklæðning:	Dúkur eða pappi
Undirstöður:	Steyptar
Útlit:	Tvílyft að hluta, kjallari
Notkun:	Íbúð (1)
Stærð á húsi/lóð:	214,2 m ² / 585 m ²

Lýsing/Byggingarsaga: Steypt einbýlishús sem er að hluta til tvílyft. Þakið er tvíhalla inn að miðju. Teikningar eru dagsettar í maí 1962.

Byggingarlistarlegt gildi:	Ekkert sérstakt
Menningarsögulegt gildi:	Ekkert sérstakt
Umhverfisgildi:	Ekkert sérstakt
Upprunaleg gerð:	Óbreytt að utan miðað við upprunalegar teikningar
Tæknilegt ástand:	Í góðu ástandi
Varðveislugildi:	Ekkert sérstakt

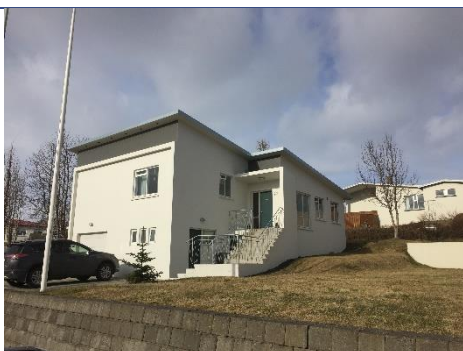
STAFHOLT 22

Byggingarár:	1960
Hönnuður:	Guðlaugur Friðþjófsson
Aðal byggingarefni:	Steypa
Klæðning:	Múrhúðað
Þakgerð:	Einhalla
Þakklæðning:	Bárujárni
Undirstöður:	Steyptar
Útlit:	Tvílyft að hluta, kjallari
Notkun:	Íbúð (1)
Stærð á húsi/lóð:	167,8 m ² / 632 m ²

Lýsing/Byggingarsaga: Steypt einbýlishúð, tvílyft að hluta, með kjallara og einhalla þaki. Hæðin er að tveimur pöllum. Teikningar eru dagsettar 11. júlí 1959.

Byggingarlistarlegt gildi:	Ekkert sérstakt
Menningarsögulegt gildi:	Ekkert sérstakt
Umhverfisgildi:	Ekkert sérstakt
Upprunaleg gerð:	Óbreytt að utan miðað við upprunalegar teikningar
Tæknilegt ástand:	Í góðu ástandi
Varðveislugildi:	Ekkert sérstakt

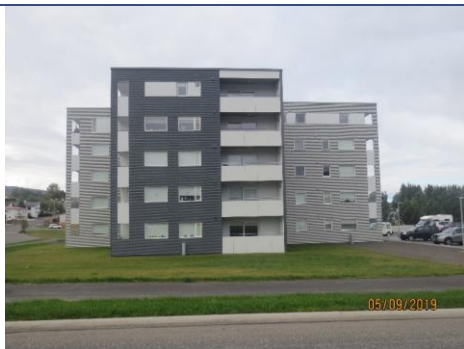
UNDIRHLÍÐ 1

Byggingarár:	2017
Hönnuður:	Logi Már Einarsson
Aðal byggingarefni:	Steypa
Klæðning:	Báruklaðning
Þakgerð:	Slétt
Þakklæðning:	Þakdúkur, farg
Undirstöður:	Steyptar
Útlit:	Fimmlyft, kjallari
Notkun:	Íbúðir (35)
Stærð á húsi/lóð:	2609,5 m ² (bíls. 794,9)/ 7911,5 m ²

Lýsing/Byggingarsaga: Steypt fjölbýlishús á fimm hæðum, með bílakjallara og sléttu þaki. Er á sömu lóð og hús við Undirhlíð 3. Teikningar eru dagsettar 2. febrúar 2015.

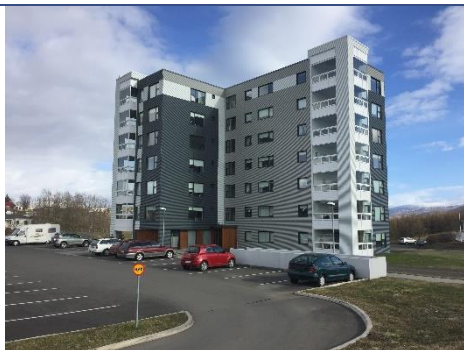
UNDIRHLÍÐ 3

Byggingarár:	2011
Hönnuður:	Logi Már Einarsson
Aðal byggingarefni:	Steypa
Klæðning:	Báruklaðning
Þakgerð:	Slétt
Þakklæðning:	Þakdúkur, farg
Undirstöður:	Steyptar
Útlit:	Sjölyft, kjallari
Notkun:	Íbúðir (27)
Stærð á húsi/lóð:	3949,5 m ² (bíls. 761,2) / 7911,5 m ²

Lýsing/Byggingarsaga: Steypt fjölbýlishús á sjö hæðum, með bílakjallara og sléttu þaki. Er á sömu lóð og hús við Undirhlíð 1. Samkvæmt breytingartexta á teikningum þá var gert nýtt anddyri á húsið 2013. Upprunalegar teikningar eru dagsettar 20. september 2008.

Byggingarlistarlegt gildi:	Ekkert sérstakt
Menningarsögulegt gildi:	Ekkert sérstakt
Umhverfisgildi:	Ekkert sérstakt
Upprunaleg gerð:	Búið að gera nýtt anddyri, annars óbreytt
Tæknilegt ástand:	Í góðu ástandi
Varðveislugildi:	Ekkert sérstakt

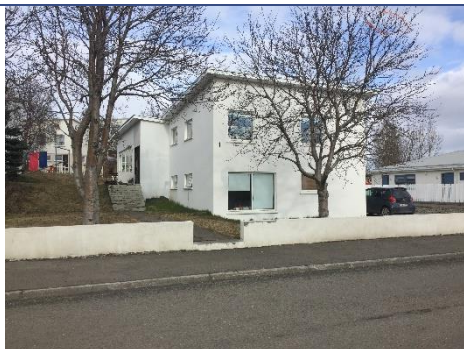
ÞVERHOLT 1

Byggingarár:	1962
Hönnuður:	Aðalsteinn V. Júlíusson
Aðal byggingarefni:	Steypa
Klæðning:	Múrhúðað
Þakgerð:	Einhalla í mismunandi áttir
Þakklæðning:	Dúkur eða pappi
Undirstöður:	Steyptar
Útlit:	Tvílyft að hluta, kjallari
Notkun:	Íbúð (1)
Stærð á húsi/lóð:	172,4 m ² / 630,4 m ²

Lýsing/Byggingarsaga: Steypt einbýlishús að hluta til tvílyft. Húsið er á tveimur pöllum og einhalla þak í mismunandi áttir. Samþykktar teikningar eftir Teiknistofuna, AVJ (Aðalsteinn V. Júlíusson) frá maí 1987, af glerskála og stækkun á stigahúsi en ekkert byggt.

Byggingarlistarlegt gildi:	Ekkert sérstakt
Menningarsögulegt gildi:	Ekkert sérstakt
Umhverfisgildi:	Ekkert sérstakt
Upprunaleg gerð:	Óbreytt að utan miðað við upprunalegar teikningar
Tæknilegt ástand:	Í góðu ástandi
Varðveislugildi:	Ekkert sérstakt

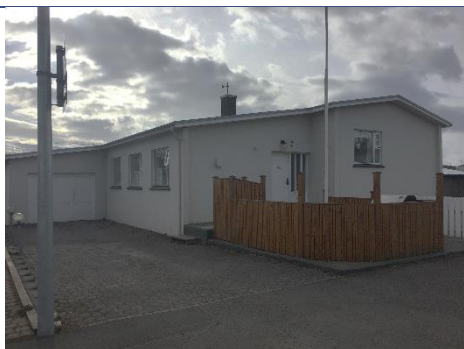
ÞVERHOLT 2

Byggingarár:	1961
Hönnuður:	Guðlaugur Friðþjófsson
Aðal byggingarefni:	Steypa
Klæðning:	Múrhúðað
Þakgerð:	Tvíhalla
Þakklæðning:	Dúkur eða pappi
Undirstöður:	Steyptar
Útlit:	Tvílyft að hluta, kjallari
Notkun:	Íbúð (1)
Stærð á húsi/lóð:	193,7 m ² / 600 m ²

Lýsing/Byggingarsaga: Steypt tvílyft að hluta einbýlishús með tvíhalla þaki. Hæðin er á tveimur pöllum. Teikningar eru dagsettar 7. ágúst 1959.

Byggingarlistarlegt gildi:	Ekkert sérstakt
Menningarsögulegt gildi:	Ekkert sérstakt
Umhverfisgildi:	Ekkert sérstakt
Upprunaleg gerð:	Óbreytt að utan miðað við upprunalegar teikningar
Tæknilegt ástand:	Í góðu ástandi
Varðveislugildi:	Ekkert sérstakt

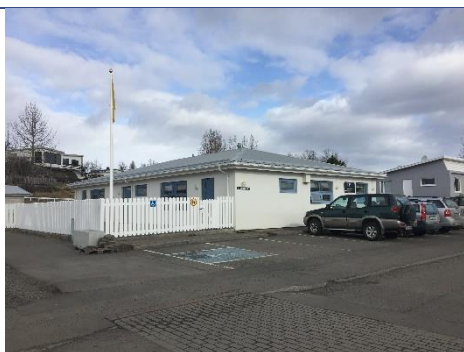
ÞVERHOLT 3-5

Byggingarár:	1990
Hönnuður:	Haukur Kristjánsson (Möl og sandur)
Aðal byggingarefni:	Forsteyptar einingar
Klæðning:	Múrhúðað
Þakgerð:	Valmaþak
Þakklæðning:	Bárujárn
Undirstöður:	Steyptar
Útlit:	Einlyft
Notkun:	Leikskóli
Stærð á húsi/lóð:	225,4 m ² / 2194,8 m ²

Lýsing/Byggingarsaga: Einlyft hús úr forsteyptum einingum sem hýsir leikskóla. Húsið er með valmaþak og stendur á stórrí lóð. Teikningar eru dagsettar í desember 1989.

Byggingarlistarlegt gildi:	Ekkert sérstakt
Menningarsögulegt gildi:	Ekkert sérstakt
Umhverfisgildi:	Ekkert sérstakt
Upprunaleg gerð:	Óbreytt að utan miðað við upprunalegar teikningar
Tæknilegt ástand:	Í góðu ástandi
Varðveislugildi:	Ekkert sérstakt

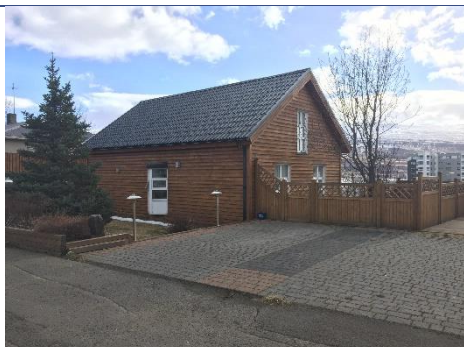
ÞVERHOLT 4 – HOLTAKOT

Byggingarár:	1930
Hönnuður:	Ekki vitað
Aðal byggingarefni:	Steypa/Timbur
Klæðning:	Furupanill
Þakgerð:	Tvíhalla
Þakklæðning:	Bárujárn
Undirstöður:	Steyptar
Útlit:	Einlyft, ris
Notkun:	Íbúð (1)
Stærð á húsi/lóð:	95,7 m ² / 600 m ²

Lýsing/Byggingarsaga: Einlyft einbýlishús með risi og tvíhalla þaki. Elsti hluti hússins er steypdur en búið er að byggja tvisvar sinnum við húsið úr timbri. Búið að endurnýja nánast allt við húsið. Teikningar frá 2003 eru eftir Hauk Haraldsson (AVH ehf). Það á að hafa verið byggt upphaflega á Holtakoti árið 1912 samkvæmt Steindóri Steindórssyni (1993).

Byggingarlistarlegt gildi:	Ekkert sérstakt
Menningarsögulegt gildi:	+ Eitt af eldri húsum í hverfinu
Umhverfisgildi:	+ Fallegt hús á snyrtilegri lóð
Upprunaleg gerð:	Búið að byggja tvisvar við húsið
Tæknilegt ástand:	Í góðu ástandi
Varðveislugildi:	+ Hefur varðveislugildi sem eitt af eldri húsum í hverfinu

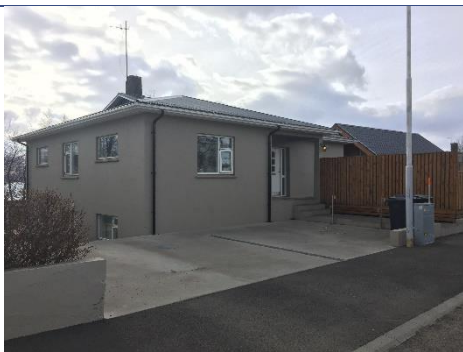
ÞVERHOLT 6

Byggingarár:	1961
Hönnuður:	Mikael Jóhannesson
Aðal byggingarefni:	Steypa/Holsteinn
Klæðning:	Múrhúðað
Þakgerð:	Valmaþak
Þakklæðning:	Bárujárn
Undirstöður:	Steyptar
Útlit:	Tvílyft að hluta, kjallari
Notkun:	Íbúð (1)
Stærð á húsi/lóð:	225 m ² / 540 m ²

Lýsing/Byggingarsaga: Húsið er tvílyft að hluta. Steyptur kjallari og hæðin hlaðin með holsteini. Valmaþak er á húsinu en athyglisvert útskot eru á norður- og suðurhlið þaksins. Teikningar eru dagsettar í maí 1959.

Byggingarlistarlegt gildi:	+ Lítil útskot á valmaþaki athyglisverð
Menningarsögulegt gildi:	Ekkert sérstakt
Umhverfisgildi:	Ekkert sérstakt
Upprunaleg gerð:	Óbreytt að utan miðað við upprunalegar teikningar
Tæknilegt ástand:	Í góðu ástandi
Varðveislugildi:	Ekkert sérstakt

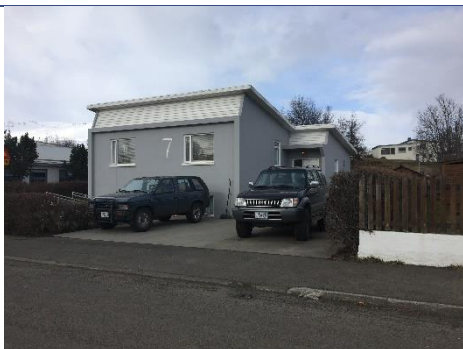
ÞVERHOLT 7

Byggingarár:	1961
Hönnuður:	Páll Friðfinnsson
Aðal byggingarefni:	Steypa
Klæðning:	Múrhúðað
Þakgerð:	Einhalla
Þakklæðning:	Bárujárn
Undirstöður:	Steyptar
Útlit:	Einlyft, kjallari
Notkun:	Íbúð (1)
Stærð á húsi/lóð:	147,2 m ² / 468 m ²

Lýsing/Byggingarsaga: Steypt einbýlishús að hluta til á tveimur hæðum. Kjallari undir hluta hússins og hæðin á tveimur pöllum. Einhalla þak er á húsinu. Teikningar eru dagsettar í maí 1960.

Byggingarlistarlegt gildi:	Ekkert sérstakt
Menningarsögulegt gildi:	Ekkert sérstakt
Umhverfisgildi:	Ekkert sérstakt
Upprunaleg gerð:	Óbreytt að utan miðað við upprunalegar teikningar
Tæknilegt ástand:	Í góðu ástandi
Varðveislugildi:	Ekkert sérstakt

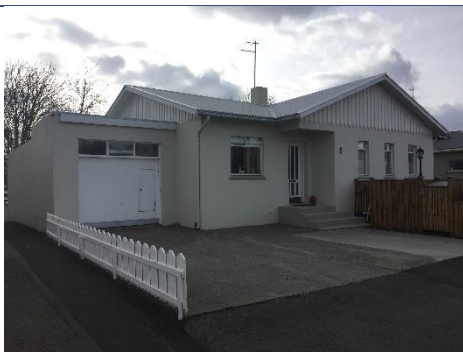
ÞVERHOLT 8

Byggingarár:	1960
Hönnuður:	Páll Friðfinnsson
Aðal byggingarefni:	Steypa/Holsteinn
Klæðning:	Múrhúðað
Þakgerð:	Tvíhalla
Þakklæðning:	Bárujárn
Undirstöður:	Steyptar
Útlit:	Einlyft, kjallari
Notkun:	Íbúð (1)
Stærð á húsi/lóð:	185,3 m ² (bílsk. 37,3) / 540 m ²

Lýsing/Byggingarsaga: Einlyft einbýlishús úr hlaðið holsteini með steypum kjallara og tvíhalla þaki. Teikningar frá 1974 af breytingu eru eftir Pál Friðfinnsson. Öllum líkindum var verið að stækka bílskúrinn sem var byggður við 1963. Upprunalegar teikningar eru dagsettar í apríl 1959.

Byggingarlistarlegt gildi:	Ekkert sérstakt
Menningarsögulegt gildi:	Ekkert sérstakt
Umhverfisgildi:	Ekkert sérstakt
Upprunaleg gerð:	Bílskúr bætt við og stækkaður, annars óbreytt
Tæknilegt ástand:	Í góðu ástandi
Varðveislugildi:	Ekkert sérstakt

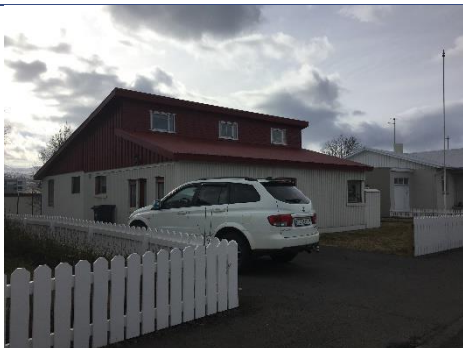
ÞVERHOLT 10

Byggingarár:	1965
Hönnuður:	Mikael Jóhannesson
Aðal byggingarefni:	Timbur/Steypa
Klæðning:	Bárujárn
Þakgerð:	Einhalla
Þakklæðning:	Bárujárn
Undirstöður:	Steyptar
Útlit:	Einlyft, ris
Notkun:	Íbúð (1)
Stærð á húsi/lóð:	170,6 m ² / 574,5 m ²

Lýsing/Byggingarsaga: Einlyft einbýlishús með risi. Einhalla þak er á húsinu. Teikningar frá 1975 eftir Mikael Jóhannesson eru af viðbyggingu austan við upprunalegt hús.

Byggingarlistarlegt gildi:	Ekkert sérstakt
Menningarsögulegt gildi:	Ekkert sérstakt
Umhverfisgildi:	Ekkert sérstakt
Upprunaleg gerð:	Búið að byggja við húsið og stækka um helming
Tæknilegt ástand:	Í góðu ástandi
Varðveislugildi:	Ekkert sérstakt

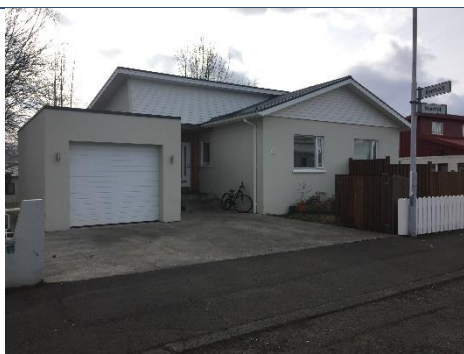
ÞVERHOLT 12 – (STEINHOLT)

Byggingarár:	1960
Hönnuður:	Páll Friðfinnsson
Aðal byggingarefni:	Steypa/Holsteinn
Klæðning:	Múrhúðað
Þakgerð:	Einhalla, tvíhalla
Þakklæðning:	Bárujárn
Undirstöður:	Steyptar
Útlit:	Einlyft, kjallari
Notkun:	Íbúð (1)
Stærð á húsi/lóð:	178,5 m ² (bílsk. 22,8)/ 585 m ²

Lýsing/Byggingarsaga: Einlyft einbýlishús með steyptum kjallara. Teikningar dagsettar 5. ágúst 2006 frá Haraldi S. Árnasyni, eru af breytingum á bílgeymslu. Upprunalegar teikningar eru dagsettar í 6. júní 1959.

Byggingarlistarlegt gildi:	Ekkert sérstakt
Menningarsögulegt gildi:	Ekkert sérstakt
Umhverfisgildi:	Ekkert sérstakt
Upprunaleg gerð:	Búið að hækka bílskúrinn, annars óbreytt
Tæknilegt ástand:	Í góðu ástandi
Varðveislugildi:	Ekkert sérstakt

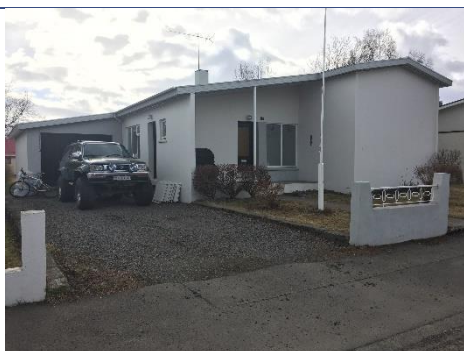
ÞVERHOLT 14

Byggingarár:	1961
Hönnuður:	Guðlaugur Friðþjófsson
Aðal byggingarefni:	Steypa/Holsteinn
Klæðning:	Múrhúðað
Þakgerð:	Tvíhalla
Þakklæðning:	Bárujárn
Undirstöður:	Steyptar
Útlit:	Einlyft, kjallari
Notkun:	Íbúð (1)
Stærð á húsi/lóð:	153,5 m ² (27,3)/ 585 m ²

Lýsing/Byggingarsaga: Einbýlishús á einni hæð úr holsteini og steyptur kjallari undir hluta hússins. Húsið er með tvíhalla þaki. Teikningar eru dagsettar 11. júní 1959.

Byggingarlistarlegt gildi:	Ekkert sérstakt
Menningarsögulegt gildi:	Ekkert sérstakt
Umhverfisgildi:	Ekkert sérstakt
Upprunaleg gerð:	Óbreytt að utan miðað við upprunalegar teikningar
Tæknilegt ástand:	Í góðu ástandi
Varðveislugildi:	Ekkert sérstakt

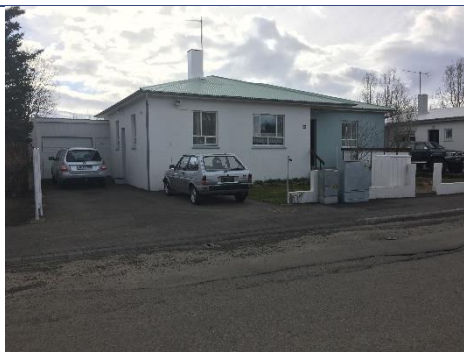
ÞVERHOLT 16

Byggingarár:	1960
Hönnuður:	Tryggvi
Aðal byggingarefni:	Hol- eða R-steinn
Klæðning:	Múrhúðað
Þakgerð:	Valmaþak
Þakklæðning:	Bárujárn
Undirstöður:	Steyptar
Útlit:	Einlyft
Notkun:	Íbúð (1)
Stærð á húsi/lóð:	122,1 m ² (bílsk. 39,5)/ 585 m ²

Lýsing/Byggingarsaga: Einlyft einbýlishús úr holsteini og með valmaþaki. Bílskúr hefur verið bætt við húsið en teikningar frá 1966 eru eftir Mikael Jóhannesson. Upprunalegar teikningar eru frá 1959.

Byggingarlistarlegt gildi:	Ekkert sérstakt
Menningarsögulegt gildi:	Ekkert sérstakt
Umhverfisgildi:	Ekkert sérstakt
Upprunaleg gerð:	Bætt hefur við bílskúr, annars óbreytt
Tæknilegt ástand:	Í góðu ástandi
Varðveislugildi:	Ekkert sérstakt

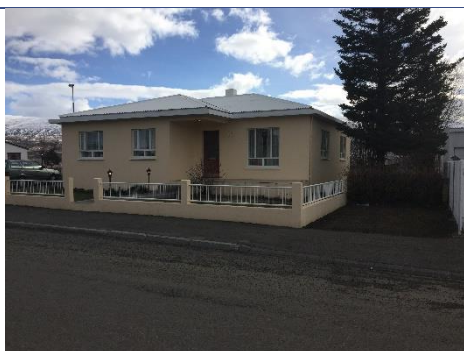
ÞVERHOLT 18

Byggingarár:	1960
Hönnuður:	Páll Friðfinnsson
Aðal byggingarefni:	Hol- eða R-steinn
Klæðning:	Múrhúðað
Þakgerð:	Valmaþak
Þakklæðning:	Bárujárn
Undirstöður:	Steyptar
Útlit:	Einlyft
Notkun:	Íbúð (1)
Stærð á húsi/lóð:	110,1 m ² / 662 m ²

Lýsing/Byggingarsaga: Einlyft einbýlishús úr holsteini og með valmaþaki. Teikningar eru dagsettar 12. apríl 1959.

Byggingarlistarlegt gildi:	Ekkert sérstakt
Menningarsögulegt gildi:	Ekkert sérstakt
Umhverfisgildi:	Ekkert sérstakt
Upprunaleg gerð:	Óbreytt að utan miðað við upprunalegar teikningar
Tæknilegt ástand:	Í góðu ástandi
Varðveislugildi:	Ekkert sérstakt

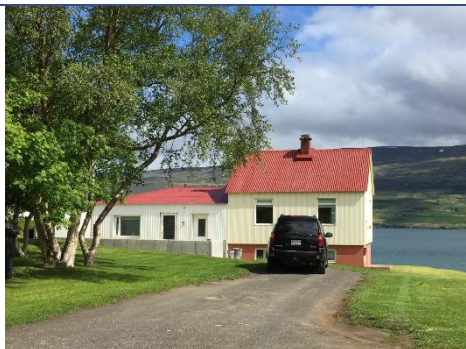
BÁRUFELL 1 OG 2

Byggingarár:	1934/1952
Hönnuður:	Ekki vitað
Aðal byggingarefni:	Timbur
Klæðning:	Stál/bárujárn
Þakgerð:	Tvíhalla
Þakklæðning:	Bárujárn
Undirstöður:	Steyptar
Útlit:	Einlyft
Notkun:	Íbúð (1)
Stærð á húsi/lóð:	68+58,4 m ² / 1162,6 m ²

Lýsing/Byggingarsaga: Einlyft timbur einbýlishús með risi og kjallara. Bárufell 1 (1934) er herra húsið sunnan megin og Bárufell 2 (1952) einnar hæðar viðbygging norðan megin. Við Bárufell 2 er einnig skráð garðaávaxtageymsla (1945) og bogaskemma (1941) sem er norðan við húsið. Engar teikningar eru til af húsinu.

Byggingarlistarlegt gildi:	Ekkert sérstakt
Menningarsögulegt gildi:	+ Eitt af eldri húsum hverfisins
Umhverfisgildi:	+ Fallegt hús á fallegum stað
Upprunaleg gerð:	Búið að byggja við húsið
Tæknilegt ástand:	Í góðu ástandi
Varðveislugildi:	+ Hefur varðveislugildi sem eitt af eldri húsum í hverfinu

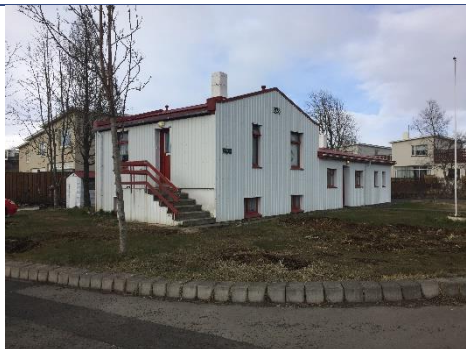
BRAUTARHÓLL

Byggingarár:	1928
Hönnuður:	Ekki vitað
Aðal byggingarefni:	Steypa
Klæðning:	Stálklæðning
Þakgerð:	Tvíhalla
Þakklæðning:	Bárujárn
Undirstöður:	Steyptar
Útlit:	Einlyft, kjallari
Notkun:	Íbúð (1)
Stærð á húsi/lóð:	157,3 m ² / 400 m ²

Lýsing/Byggingarsaga: Einlyft einbýlishús úr steinsteypu. Kjallari undir hluta hússins og líklegast seinni tíma viðbót austan megin. Tvíhalla þak er á húsinu. Engar teikningar eru til af húsinu.

Byggingarlistarlegt gildi:	Ekkert sérstakt
Menningarsögulegt gildi:	+ Eitt af eldri húsum hverfisins
Umhverfisgildi:	+ Fallegt hús á áberandi horn lóð
Upprunaleg gerð:	Óljóst
Tæknilegt ástand:	Í góðu ástandi
Varðveislugildi:	+ Hefur varðveislugildi sem eitt af eldri húsum í hverfinu

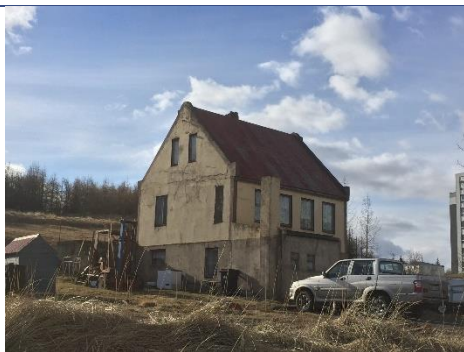
BYRGI (RIFID)

Byggingarár:	1931
Hönnuður:	Ekki vitað
Aðal byggingarefni:	Steypa
Klæðning:	Múrhúðað
Þakgerð:	Tvíhalla
Þakklæðning:	Bárujárn
Undirstöður:	Steyptar
Útlit:	Tvílyft, ris og kjallari
Notkun:	Íbúð (2)
Stærð á húsi/lóð:	61+77,4 (skemma: 67,7) m ² / 400 m ²

Lýsing/Byggingarsaga: Reisulegt steipt tvíbýlishús, að hluta tvílyft, með kjallara og risi. Tvíhalla þak er á húsinu. Geymslu skemma (67,7 m²) er á lóðinni sem var byggð 1980. Engar teikningar eru til af húsinu. Samkvæmt Steindóri Steindórssyni (1993) var upprunalega byggt á Byrgi 1898.

UPPFÆRT: Húsið brann 6. nóvember 2019 og var í kjölfarið rífið. Varðveislumatið byggir á mati sem fram fór 2017.

Byggingarlistarlegt gildi:	+ Reisulegt stórhýsi á sínum tíma
Menningarsögulegt gildi:	+ Eitt af eldri húsum hverfisins
Umhverfisgildi:	Ekkert sérstakt, en væri mikið ef það yrði gert upp
Upprunaleg gerð:	Óljóst
Tæknilegt ástand:	Í nokkuð slæmu ástandi
Varðveislugildi:	+ Hefur varðveislugildi sem eitt af eldri húsum í hverfinu

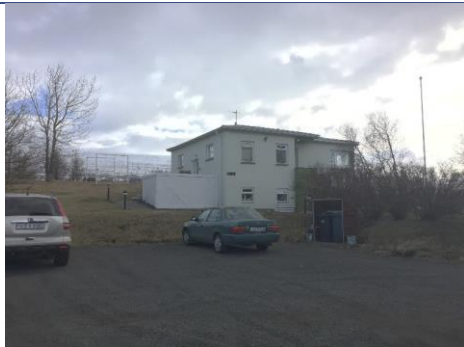
FÖGRUVELLIR

Byggingarár:	1946
Hönnuður:	Páll Friðfinnsson
Aðal byggingarefni:	Steypa/Holsteinn
Klæðning:	Múrhúðað
Þakgerð:	Valmaþak
Þakklæðning:	Bárujárn
Undirstöður:	Steyptar
Útlit:	Einlyft, kjallari
Notkun:	Íbúð (1)
Stærð á húsi/lóð:	133,4 m ² / 400 m ²

Lýsing/Byggingarsaga: Einlyft einbýlishús úr holsteini með steiptum kjallara og valmaþaki. Teikningar eru dagsettar 30. júlí 1945.

Byggingarlistarlegt gildi:	Ekkert sérstakt
Menningarsögulegt gildi:	+ Eitt af eldri húsum hverfisins
Umhverfisgildi:	Ekkert sérstakt
Upprunaleg gerð:	Óbreytt að utan miðað við upprunalegar teikningar.
Tæknilegt ástand:	Í góðu ástandi
Varðveislugildi:	Ekkert sérstakt

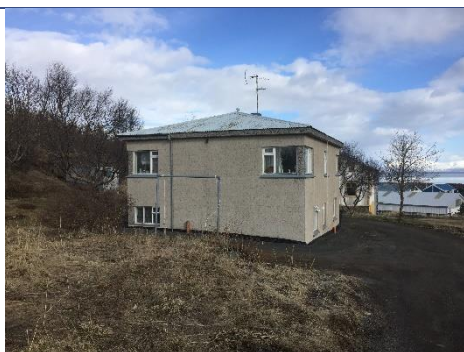
GLERÁRHOLT

Byggingarár:	1947
Hönnuður:	Ekki vitað
Aðal byggingarefni:	Ekki vitað
Klæðning:	Steinað
Þakgerð:	Valmaþak
Þakklæðning:	Bárujárn
Undirstöður:	Steyptar
Útlit:	Einlyft, kjallari
Notkun:	Íbúðir (2)
Stærð á húsi/lóð:	84,2+80,8 (geymsla: 6) m ² / 531,4 m ²

Lýsing/Byggingarsaga: Einlyft tvíbýlishús með kjallara og valmaþaki. Geymsla (6 m²) á lóðinni sem byggð var 1954. Engar teikningar eru til af húsinu.

Byggingarlistarlegt gildi:	Ekkert sérstakt
Menningarsögulegt gildi:	+ Eitt af eldri húsum hverfisins
Umhverfisgildi:	Ekkert sérstakt
Upprunaleg gerð:	Óljóst
Tæknilegt ástand:	Í góðu ástandi
Varðveislugildi:	Ekkert sérstakt

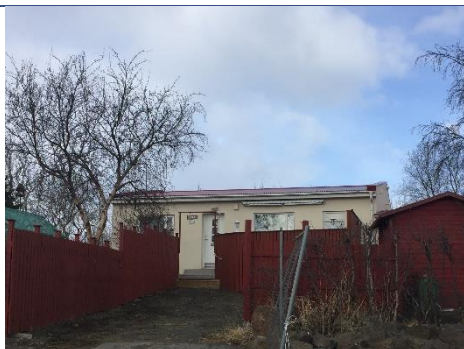
HRAUN

Byggingarár:	1956
Hönnuður:	Ekki vitað
Aðal byggingarefni:	Ekki vitað
Klæðning:	Múrhúðað
Þakgerð:	Tvíhalla
Þakklæðning:	Bárujárn
Undirstöður:	Steyptar
Útlit:	Einlyft
Notkun:	Íbúðir (1)
Stærð á húsi/lóð:	88,7 m ² (geymsla: 33,9)/ 815 m ²

Lýsing/Byggingarsaga: Einlyft einbýlishús með tvíhalla þaki. Á lóðinni er geymsla sem var byggð 1954. Engar teikningar eru til af húsinu.

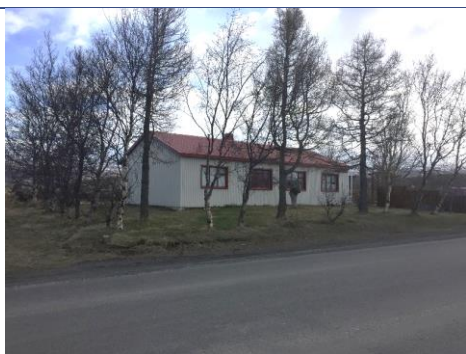
JÖTUNFELL

Byggingarár:	1954
Hönnuður:	Ekki vitað
Aðal byggingarefni:	Steypa
Klæðning:	Bárujárn
Þakgerð:	Tvíhalla
Þakklæðning:	Bárujárn
Undirstöður:	Steyptar
Útlit:	Einlyft
Notkun:	Íbúðir (1)
Stærð á húsi/lóð:	106,2 m ² / 600 m ²

Lýsing/Byggingarsaga: Einlyft einbýlishús með tvíhalla þaki og lágu risi. Engar teikningar eru til af húsinu.

Byggingarlistarlegt gildi:	Ekkert sérstakt
Menningarsögulegt gildi:	Ekkert sérstakt
Umhverfisgildi:	Ekkert sérstakt
Upprunaleg gerð:	Óljóst
Tæknilegt ástand:	Í góðu ástandi
Varðveislugildi:	Ekkert sérstakt

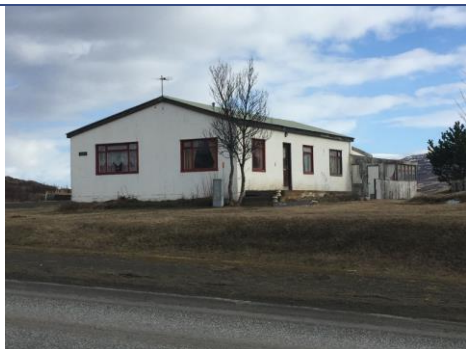
LUNDEYRI

Byggingarár:	1946
Hönnuður:	Ekki vitað
Aðal byggingarefni:	Timbur/Holsteinn
Klæðning:	Múrhúðað
Þakgerð:	Tvíhalla
Þakklæðning:	Bárujárn
Undirstöður:	Steyptar
Útlit:	Einlyft
Notkun:	Íbúð (1)
Stærð á húsi/lóð:	117 m ² / 400 m ²

Lýsing/Byggingarsaga: Einlyft einbýlishús með tvíhalla þaki. Teikningar frá 1956 eftir Pál Friðfinnsson sýna stækkun og töluverða útlitsbreytingu á húsinu. Einnig hefur verið byggð skúrbygging og sólstofa við húsið. Geymslu skúr er einnig á lóðinni sem var byggður 1934.

Byggingarlistarlegt gildi:	Ekkert sérstakt
Menningarsögulegt gildi:	+ Eitt af eldri húsum hverfisins
Umhverfisgildi:	Ekkert sérstakt
Upprunaleg gerð:	Nokkuð hefur verið byggt við húsið
Tæknilegt ástand:	Í sæmilegu ástandi
Varðveislugildi:	Ekkert sérstakt

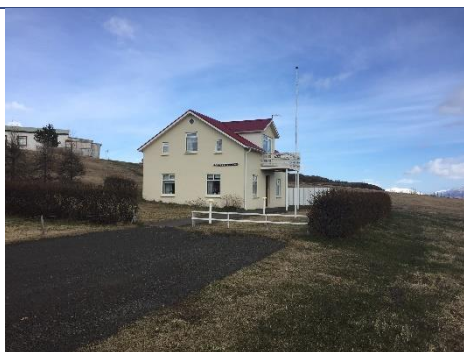
SANDGERÐI

Byggingarár:	1923
Hönnuður:	Ekki vitað
Aðal byggingarefni:	Ekki vitað
Klæðning:	Múrhúðað
Þakgerð:	Tvíhalla
Þakklæðning:	Bárujárn
Undirstöður:	Steyptar
Útlit:	Einlyft, ris
Notkun:	Íbúð (1)
Stærð á húsi/lóð:	105 m ² / 420,8 m ²

Lýsing/Byggingarsaga: Einlyft reisulegt einbýlishús með háu risi og kvisti á áberandi stað á brekkubrún fyrir ofan smábátahöfninni við Sandgerðisbót. Teikningar frá 1981 eru af svölum og nýjum glugga eftir Mikael Jóhannesson og Björn Mikaelsson.

Byggingarlistarlegt gildi:	Ekkert sérstakt
Menningarsögulegt gildi:	+ Eitt af eldri húsum hverfisins
Umhverfisgildi:	+ Fallegt reisulegt hús á fallegum stað
Upprunaleg gerð:	Búið að byggja svalir og nýjan glugga
Tæknilegt ástand:	Í góðu ástandi
Varðveislugildi:	+ Hefur varðveislugildi sem eitt af eldri húsum í hverfinu

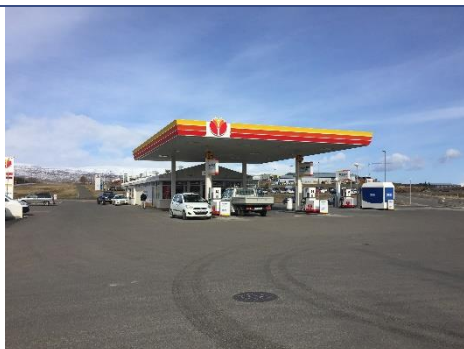
SHELL BENSÍNSTÖÐ

Byggingarár:	1987
Hönnuður:	Þórarinn Þórarinsson og Egill Guðmundsson
Aðal byggingarefni:	Timbur
Klæðning:	Steniklæðning
Þakgerð:	Tvíhalla, slétt
Þakklæðning:	Bárujárn
Undirstöður:	Steyptar
Útlit:	Einlyft
Notkun:	Bensínstöð, verslun og veitingarstaður
Stærð á húsi/lóð:	255,4 (geymsla: 35) m ² / 4310,3 m ²

Lýsing/Byggingarsaga: Einlyft hús með tvíhalla þaki og stórt þakskyggni yfir eldsneytisdælum. Bensínstöð, verslun og veitingarstaður við gatnamót Hlíðarbrautar og Hörgárbrautar. Teikningar eru dagsettar 8. ágúst 1986.

Byggingarlistarlegt gildi:	Ekkert sérstakt
Menningarsögulegt gildi:	Ekkert sérstakt
Umhverfisgildi:	Ekkert sérstakt
Upprunaleg gerð:	Óbreytt að utan miðað við upprunalegar teikningar.
Tæknilegt ástand:	Í góðu ástandi
Varðveislugildi:	Ekkert sérstakt

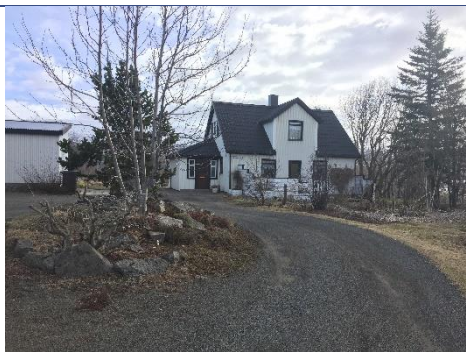
SJÓNARHÓLL

Byggingarár:	1939
Hönnuður:	Ekki vitað
Aðal byggingarefni:	Steypa
Klæðning:	Bárujárn
Þakgerð:	Tvíhalla
Þakklæðning:	Bárujárn
Undirstöður:	Steyptar
Útlit:	Einlyft, ris
Notkun:	Íbúð (1)
Stærð á húsi/lóð:	126,2 (skúr: 33) m ² / 5000 m ²

Lýsing/Byggingarsaga: Einlyft reisulegt einbýlishús með háu risi og kvisti inn í skógarlundi við Hörgárbraut. Útbygging til norður með anddyri væntanlega seinni tíma viðbót. Skúr (33 m²) á lóðinni byggður 1959. Engar teikningar eru til af húsinu.

Byggingarlistarlegt gildi:	+ Eitt af eldri húsum hverfisins
Menningarsögulegt gildi:	+ Eitt af eldri húsum hverfisins
Umhverfisgildi:	+ Fallegt hús á fallegum stað
Upprunaleg gerð:	Óljóst
Tæknilegt ástand:	Í góðu ástandi
Varðveislugildi:	+ Hefur varðveislugildi sem eitt af eldri húsum í hverfinu

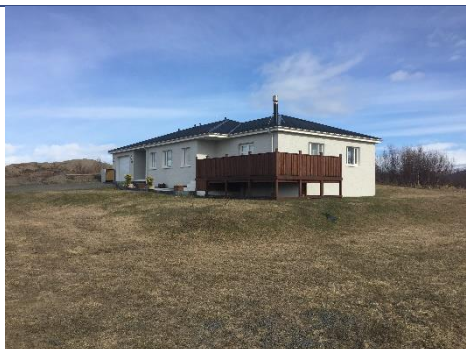
SÆBERG

Byggingarár:	1951
Hönnuður:	Mikael Jóhannesson
Aðal byggingarefni:	Steypa
Klæðning:	Steniklæðning
Þakgerð:	Valmaþak
Þakklæðning:	Bárujárn
Undirstöður:	Steyptar
Útlit:	Einlyft
Notkun:	Íbúð (1)
Stærð á húsi/lóð:	202,1 m ² / 766 m ²

Lýsing/Byggingarsaga: Einlyft steipt einbýlishús með valmaþaki. Teikningar samþykktar 2002 eru af stækkun til norðurs, bílskúr o.fl. eru eftir Ágúst Hafsteinsson.

Byggingarlistarlegt gildi:	Ekkert sérstakt
Menningarsögulegt gildi:	Ekkert sérstakt
Umhverfisgildi:	Ekkert sérstakt
Upprunaleg gerð:	Búið að byggja við húsið
Tæknilegt ástand:	Í góðu ástandi
Varðveislugildi:	Ekkert sérstakt

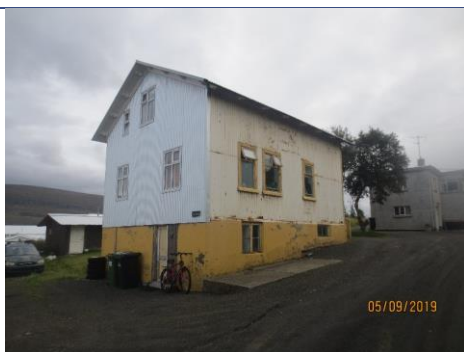
SÆBORG

Byggingarár:	1900
Hönnuður:	Ekki vitað
Aðal byggingarefni:	Ekki vitað
Klæðning:	Bárujárn
Þakgerð:	Tvíhalla
Þakklæðning:	Bárujárn
Undirstöður:	Steyptar
Útlit:	Einlyft, ris og kjallari
Notkun:	Íbúð (1)
Stærð á húsi/lóð:	124,1 m ² / 602,9 m ²

Lýsing/Byggingarsaga: Einlyft einbýlishús með risi og kjallara. Tvíhalla þak er á húsinu. Búið að er klæða upp norðurgaflinn að nýju. Lítil skúrbygging er einnig á lóðinni. Engar teikningar eru til af húsinu.
