## MINNISBLAÐ

| <b>Varðar:</b> | Tónatröð |

**MÁLEFNI: Tónatröð Akureyri – Jarðvegsaðstæður og byggingarhæfi lóða****Inngangur**

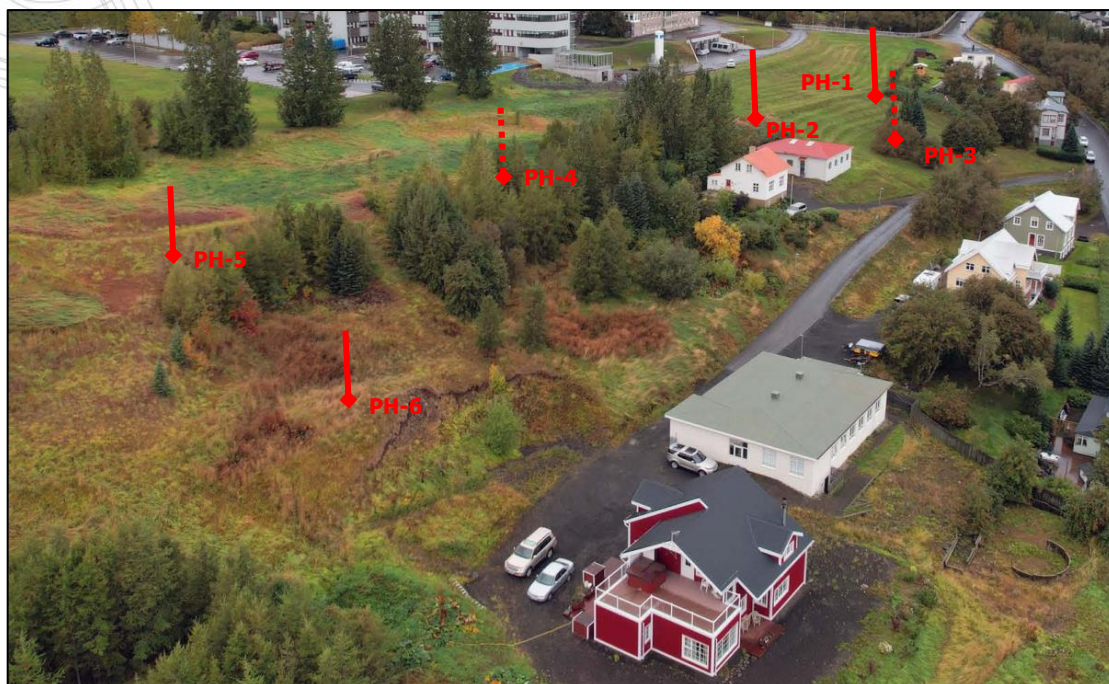
Núverandi land er að mestu hulið gróðri, sjá ljósmynd hér að aftan, og hallar niður frá vestri til austurs; sbr. jafnhæðarlínur á mynd hér að ofan. Mesti hæðarmunur innan núverandi lóða er á bilinu 9 til tæplega 13 m; vaxandi munur frá norðri til suðurs og er meðal landhalli á núverandi lóðamörkum á bilinu 12° til 19°; vaxandi til suðurs.

Loftmynd af svæðinu og staðsetning prufuhola<sup>4</sup>
