# GRÁNUFÉLAGSGATA

22

Ástandsskýrsla

Umhverfis og Mannvirkjasvið  
Akureyrarbæjar

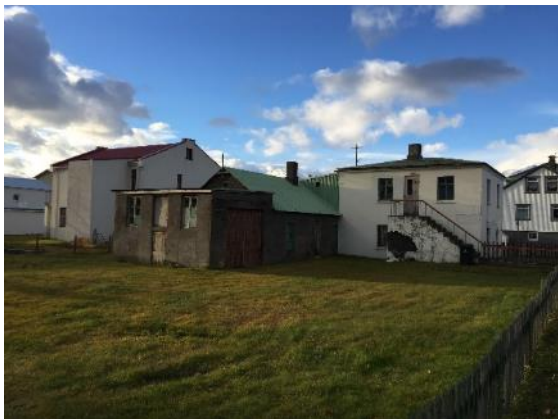
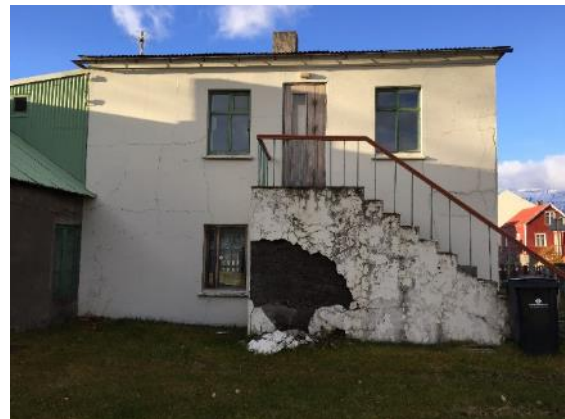
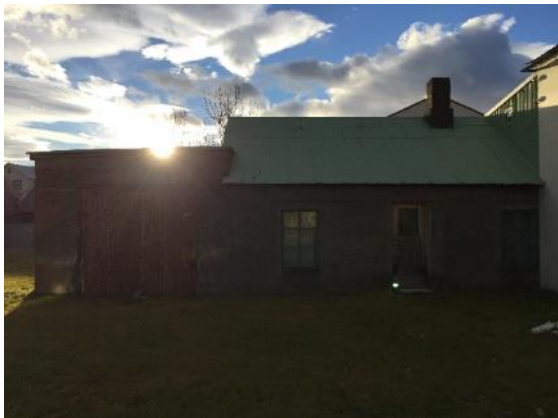
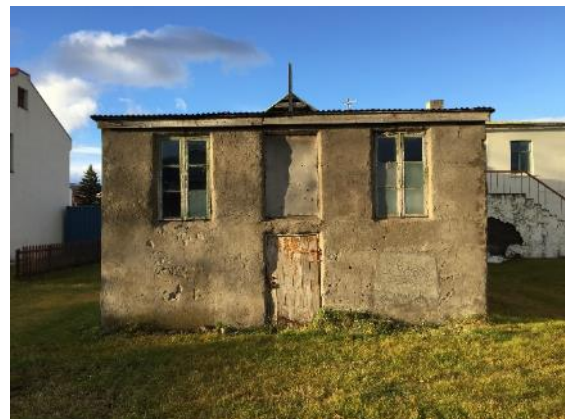
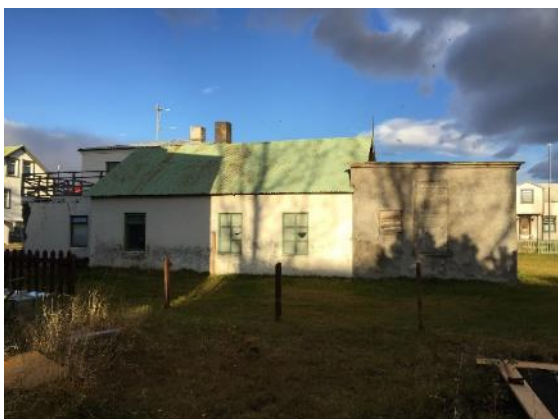
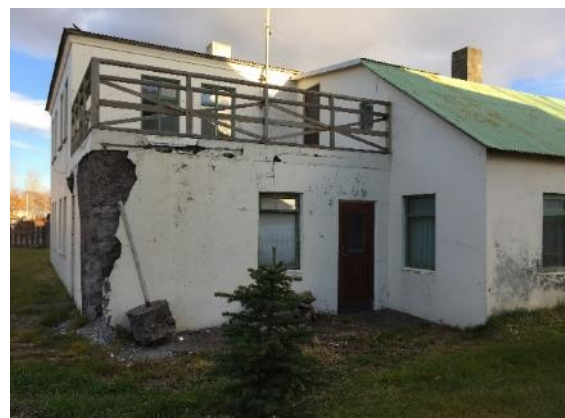
Húsið er orðið mjög skemmt að utan sem innan og eins og staðan er núna þá er húsið varasamt þar sem veggir eru mjög sprungnir og byrjað að molna úr þeim. Húsið er járnabundið með keðjum og er steypa sprungin inn að þeim. Greinilegur leki er komin að húsinu og er einnig rakaútfellingar í útveggum víðast hvar. Norður útveggur er sprunginn í gegn á efri hæð.
